Bilaga 1. PM Bergteknisk syn av bergslänt, Gårvik, Munkedal

Datum 2022-09-27
Uppdragsnummer 1320036489
Version 1.0

PM: Bergteknisk syn av bergslänt,

Gårvik, Munkedal.

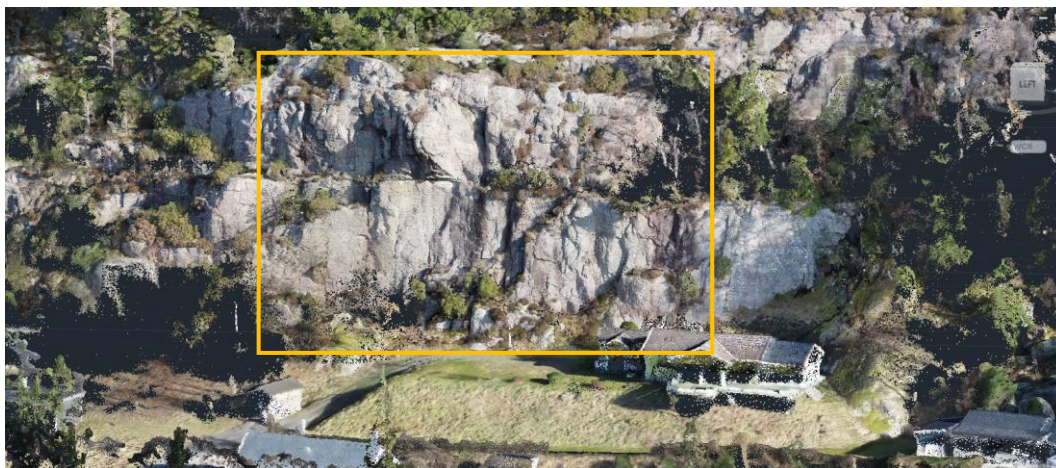
Figur 2. Drönbild av område 1.

- **Område 1**
Bergslänten i område 1 är ca 20 m hög och 40 m bred och ansluter direkt till befintlig fastighet. Löst berg som inte går att rensas ner rekommenderas att säkras med selektiv bergbult eller fjällband. Uppskattat åtgärdsbehov är 10 bergbult och installation av 3 fjällband.

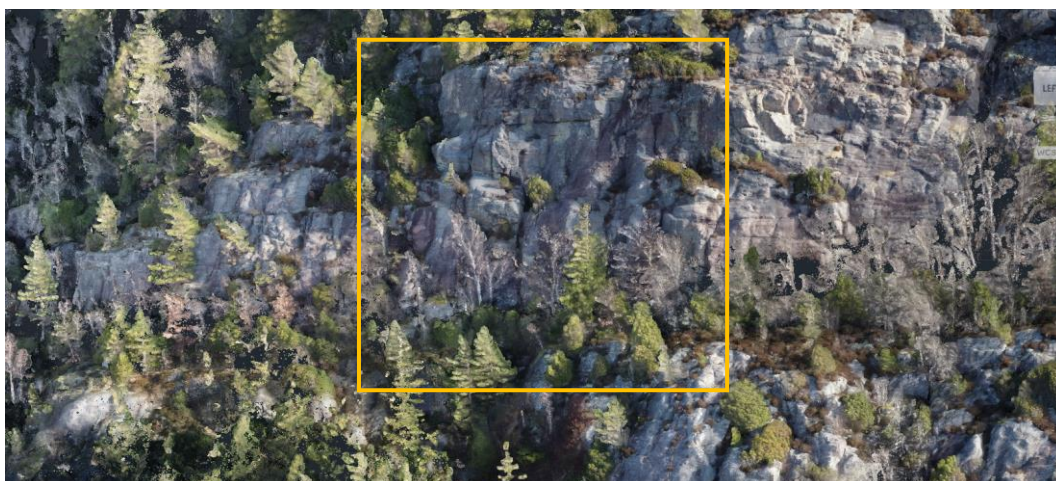
Figur 3. Drönbild av område 2.

- **Område 2**
Bergslänten i område 2 är 15 m hög och 15 m bred. Slänten har brant sluttande hyllor som ger minimalt skydd mot utfall till fastigheter nedanför. Löst berg som inte går att rensas ner rekommenderas att säkras med selektiv bergbult eller fjällband. Uppskattat åtgärdsbehov är 7 bergbult och installation av 5 fjällband.

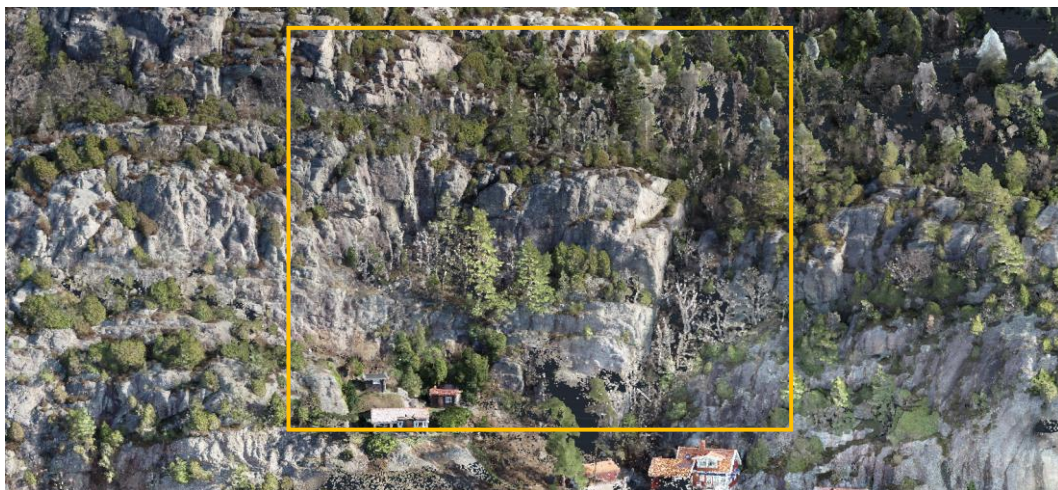
Figur 4. Drönbild av område 3.

- **Område 3**
Bergslänten i område är 50 m hög och 80 m bred och ansluter till två befintliga fastigheter. Löst berg som inte går att rensas ner rekommenderas att säkras med selektiv bergbult eller fjällband. Uppskattat åtgärdsbehov är 16 bergbult och installation av 5 fjällband.

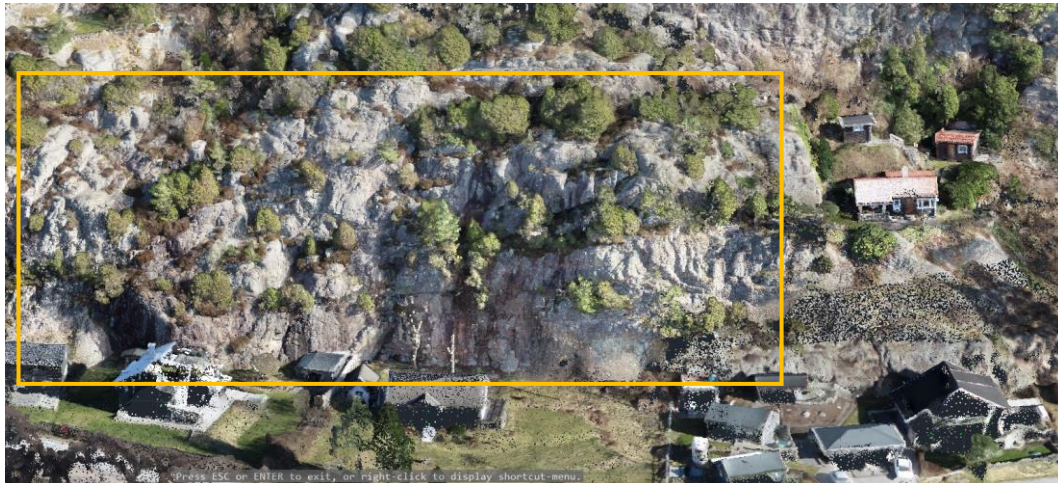
Figur 5. Drönbild av område 4.

- *Område 4*
Bergslänten i område 4 är 30 m hög och 100 m bred och ansluter till flera fastigheter. Löst berg som inte går att rensas ner rekommenderas att säkras med selektiv bergbult eller fjällband. Uppskattat åtgärdsbehov är 6 bergbult och installation av 5 fjällband.

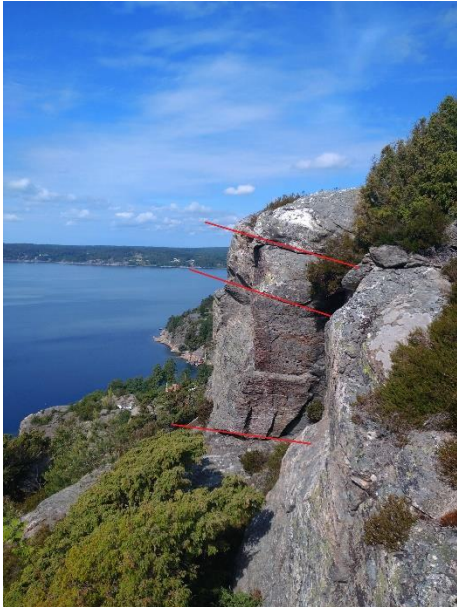
Figur 6. Horisontella sprickplan markerade med röda linjer.

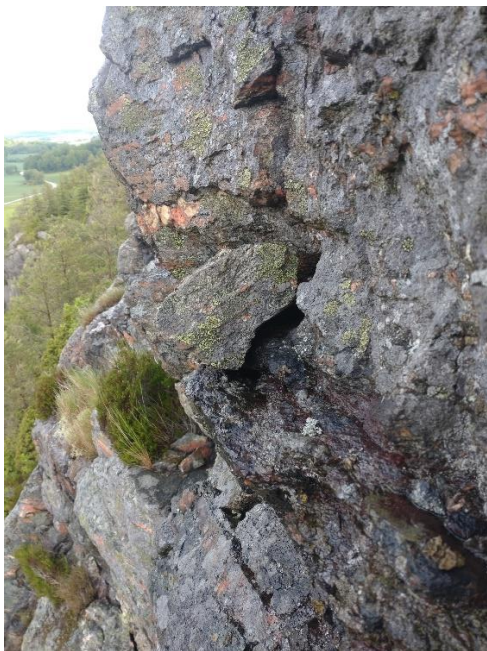
Figur 7. Exempel på potentiellt utfall.

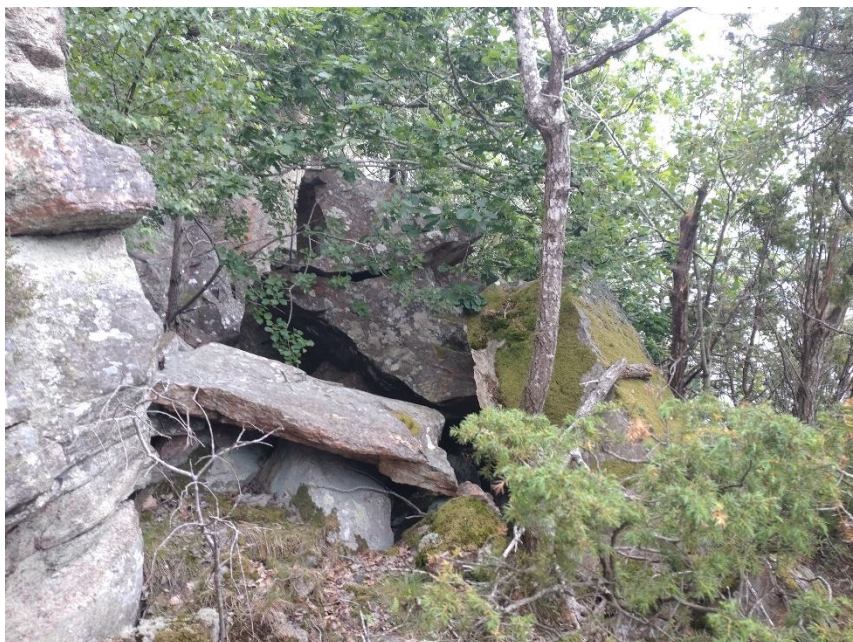
Berget i slänten har tonalitisk–granodioritisk sammansättning. Blockigheten varierar från stabila inkilade block till väldigt blockigt och löst berg. Slänten är naturlig och har överlag god storstabilitet men lokalt anses ytstabiliteten vara dålig. Tidigare åtgärder finns i form av bergbult men ett större underhållsprogram saknas. Risk för blockutfall, om varierande volym från små block under 0.5 m³ till stora block eller blocksamlingar om flera kubik, bedöms finnas i hela slänten. Fördelaktigt är att berget är uppsprucket i horisontella sprickplan (se Figur 6) som på vissa ställen bildar 2–8 m breda hyllor som kan fånga potentiella blockutfall och förhindra att dessa når marken, se Figur 8.

Figur 8. Exempel på hylla i slänten som fångar upp utfall.
