Bergsäter, Munkedal

PM Bergteknik

Datum 2022-08-31
Uppdragsnummer 1320061805

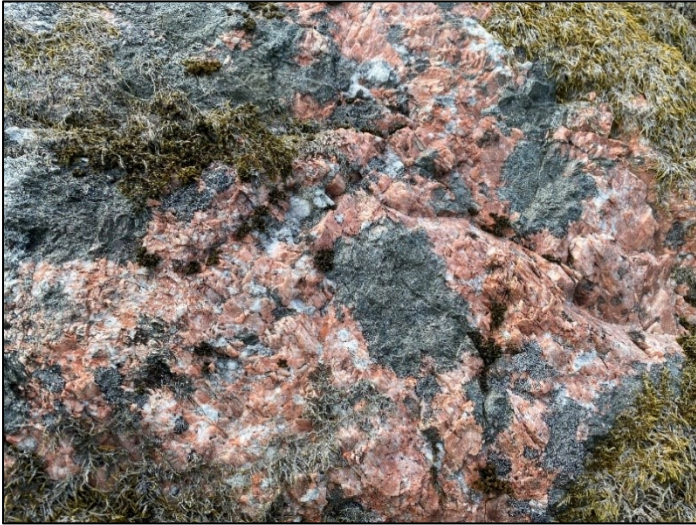
Figur 4. Pegmatit på synligt berg i dagen

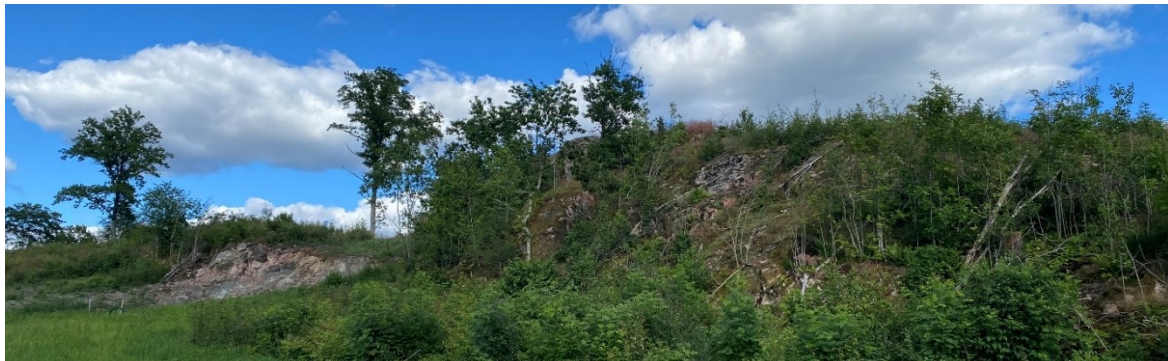
Figur 8. Branten i den södra delen av det Västra området. Fotot är taget i nordlig riktning från vägen i södra delen av området

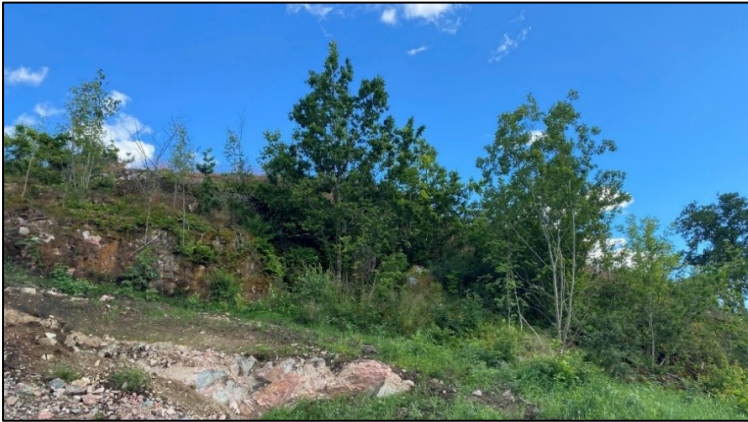
Vid inspektionstillfället bedömdes storstabiliteten av synligt berg i dagen som stabilt och det föreligger inte någon risk för bergras eller blocknedfall i området eller i den högre branten.

Figur 12. Branten i den södra delen av det Västra området. Fotot taget i östlig riktning från den västra del av området

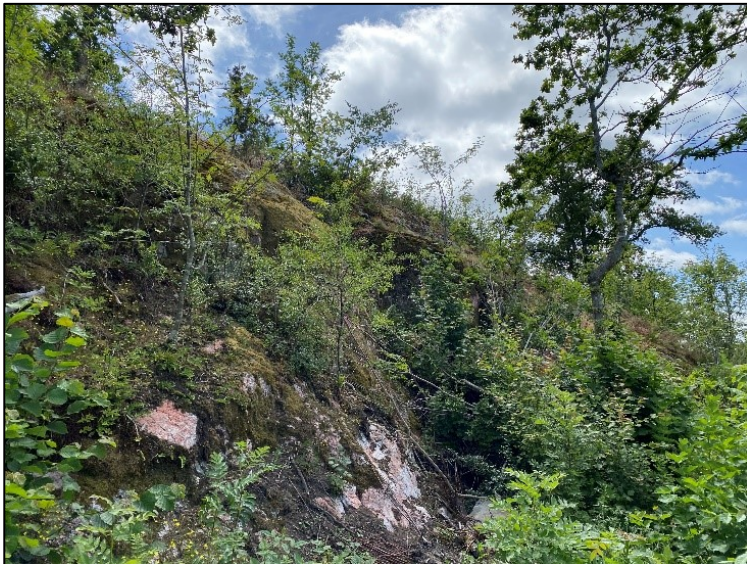
Figur 13. Branten i den södra delen av det Västra området. Fotot taget i sydostlig riktning från den västra del av området

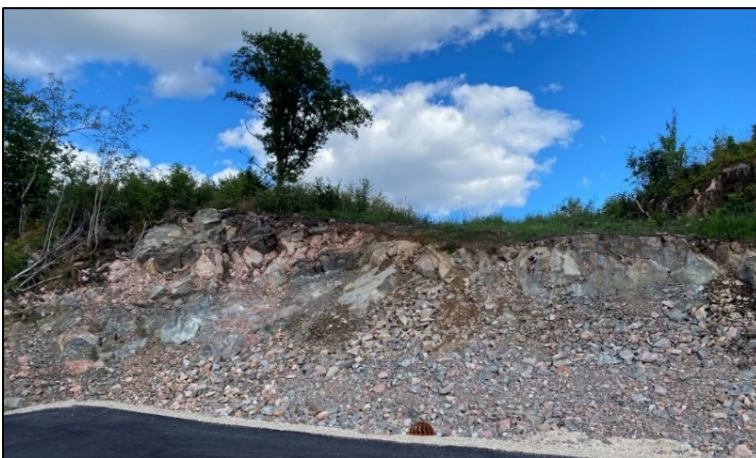
Bild av branten redovisas i Figur 12 och Figur 13. En bergskärning är sprängd i den västra delen av området. Skärningen har lagts ner med en flack lutning, se Figur 14. Lösa stenar ligger på bergskärningen i den norra delen av skärningen, se Figur 15.

Figur 14. Bergskärning i det Västra området. Fotot taget i östlig riktning från den västra del av området

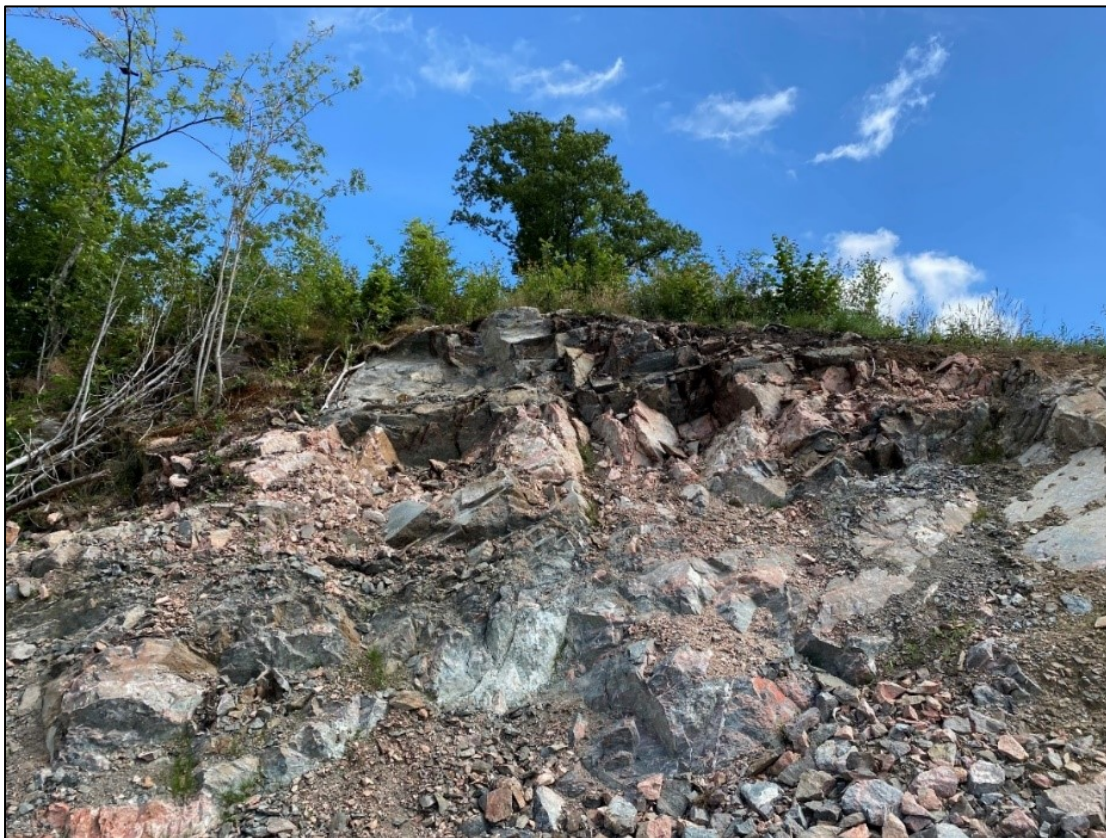
Figur 15. Norra delen av bergskärningen i det Västra området. Fotot taget i östlig riktning från den västra del av området

Bergrensning av löst material på bergskärningar som är brantare än 1:1 rekommenderas för bergskärningen i södra delen av Östra området (se Figur 25) samt norra delen av bergskärningen i det Västra området (Figur 15).

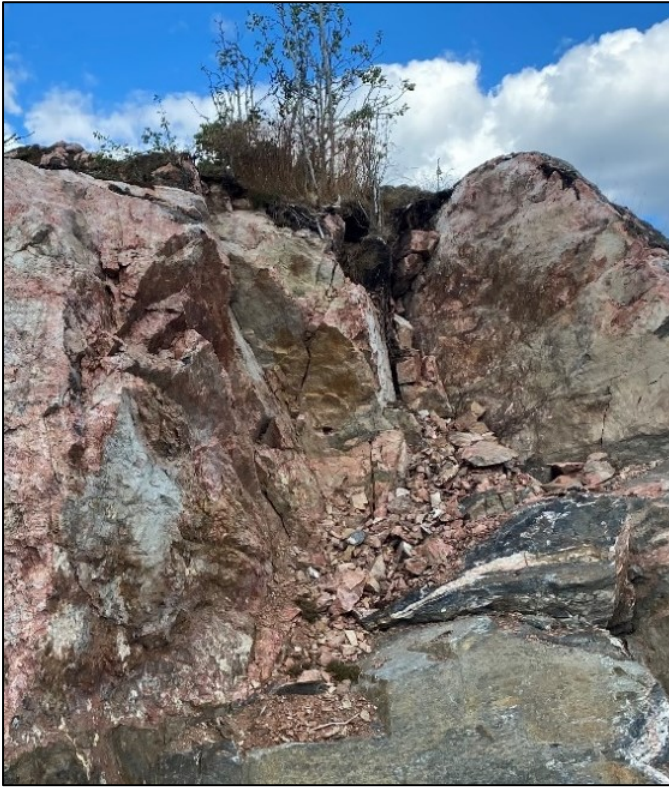
Figur 25. Detalj av bergskärningen i södra delen av Östra området

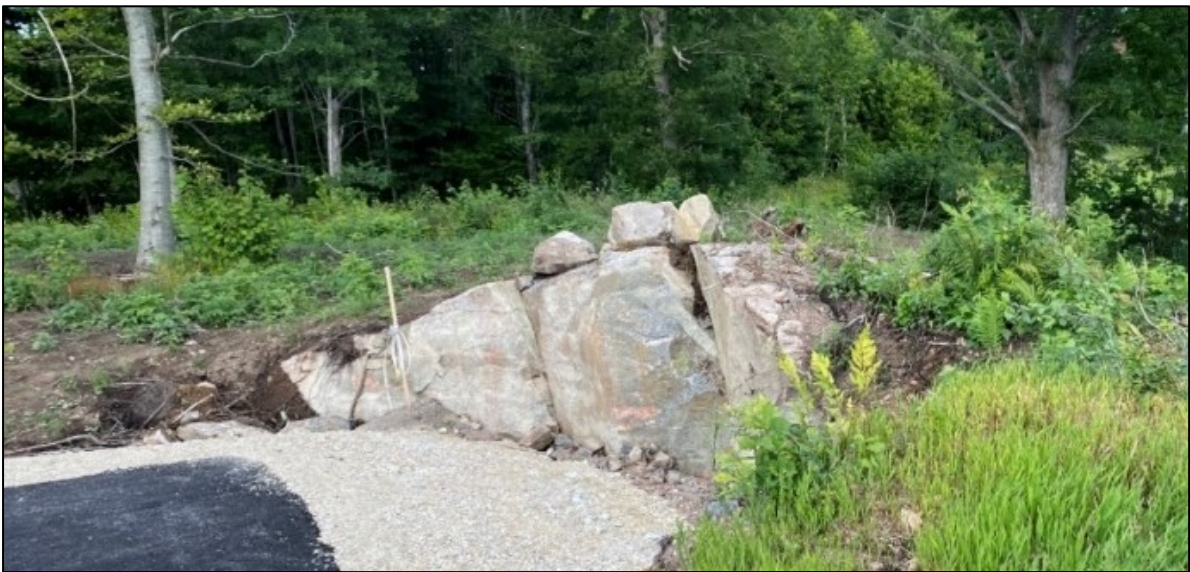
Vid inspektionstillfället bedömdes storstabiliteten av berg i dagen och skärningar som stabila och det föreligger inte någon risk för bergras eller blocknedfall i området. Se exempel på berg i dagen för området i Figur 16 till Figur 19 och exempel på skärningar i området, se Figur 20 till Figur 24. I samtliga skärningar ligger lösa mindre stenar på bergytan, se Figur 25. På en liten bergskärning i norra delen av området ligger tre större stenar uppe på krönet, se Figur 26.

Figur 26. Större block på mindre bergskärning i norra delen av Östra området
