Detaljplan Åsen, Saltkällan

Bergteknisk utredning

UG19002
2019-03-29

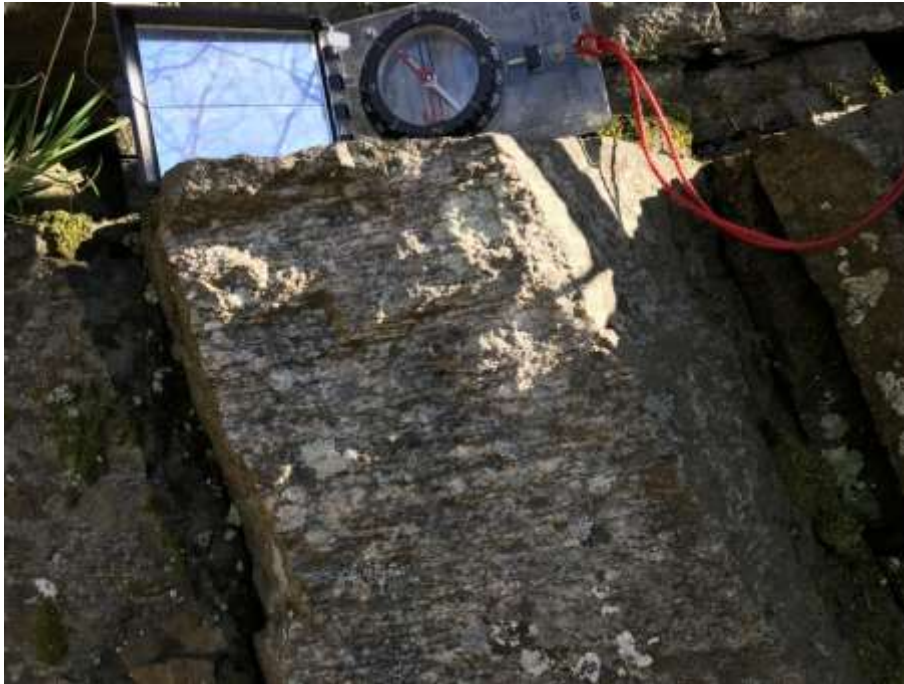
Berggrunden inom undersökningsområdet utgörs av en grå till gråröd medelkornig ådergnejs av sedimentursprung, ur den s.k. Stora Le–Marstrandsformationen. Foliationen lutar i allmänhet medelbrant mot nordöst (310-330°/45-60°) men veckning förekommer och i de lägre delarna i den västra bergsbranten uppmättes svag lutning mot nordväst (230°/25°).

Figur 2. Förekommande bergart, sedimentådergnejs av Stora Le–Marstrandsformationen. Mätning i lägre delar i den västra slänten, med svag lutning.

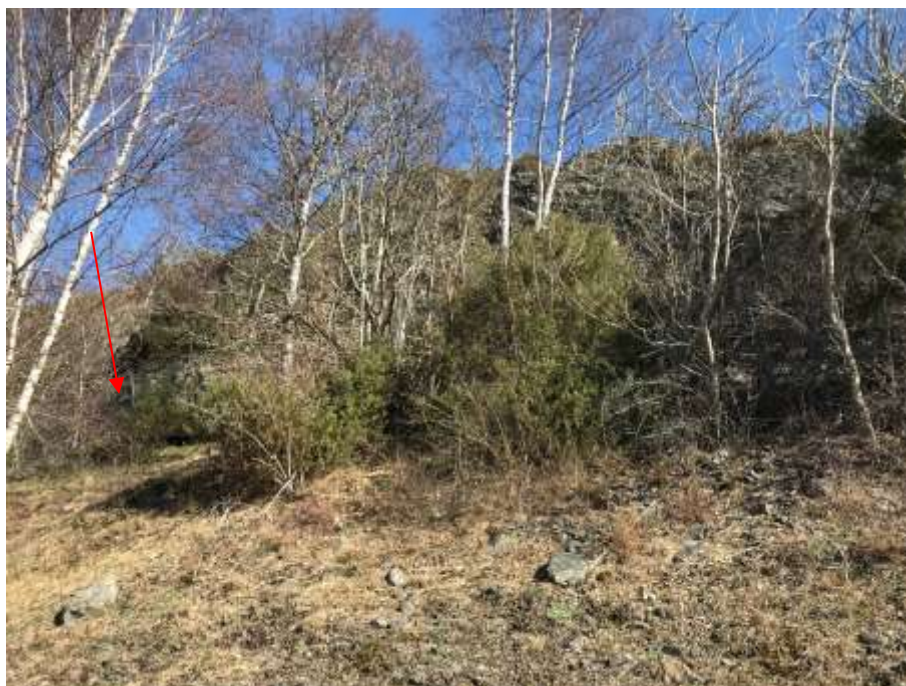
Med början i söder löper väg 832 längs en jord-/blockslänt som uppåt övergår i en 20 m hög bergsbrant. Där bergsbranten är som närmast vägen har ett ca 50 m långt skyddsstaket satts upp i den övre delen av jord-/blockslänten, för att fånga eventuella nedfallande block från högre höjd. Detta staket bedöms vara funktionsdugligt. Se Figur 3.

Figur 3. Bild tagen från väg 832: nederst jord-/blockslänt som övergår i en 20 m hög bergsbrant. I vegetationen skymtas skyddsstaketet (röd pil).

Den del som ej ligger inom detaljplanen är delvis åtgärdad med ett funktionsdugligt skyddsstaket och i övrigt åligger det väghållaren att underhålla den del av branten som ansluter till vägen.

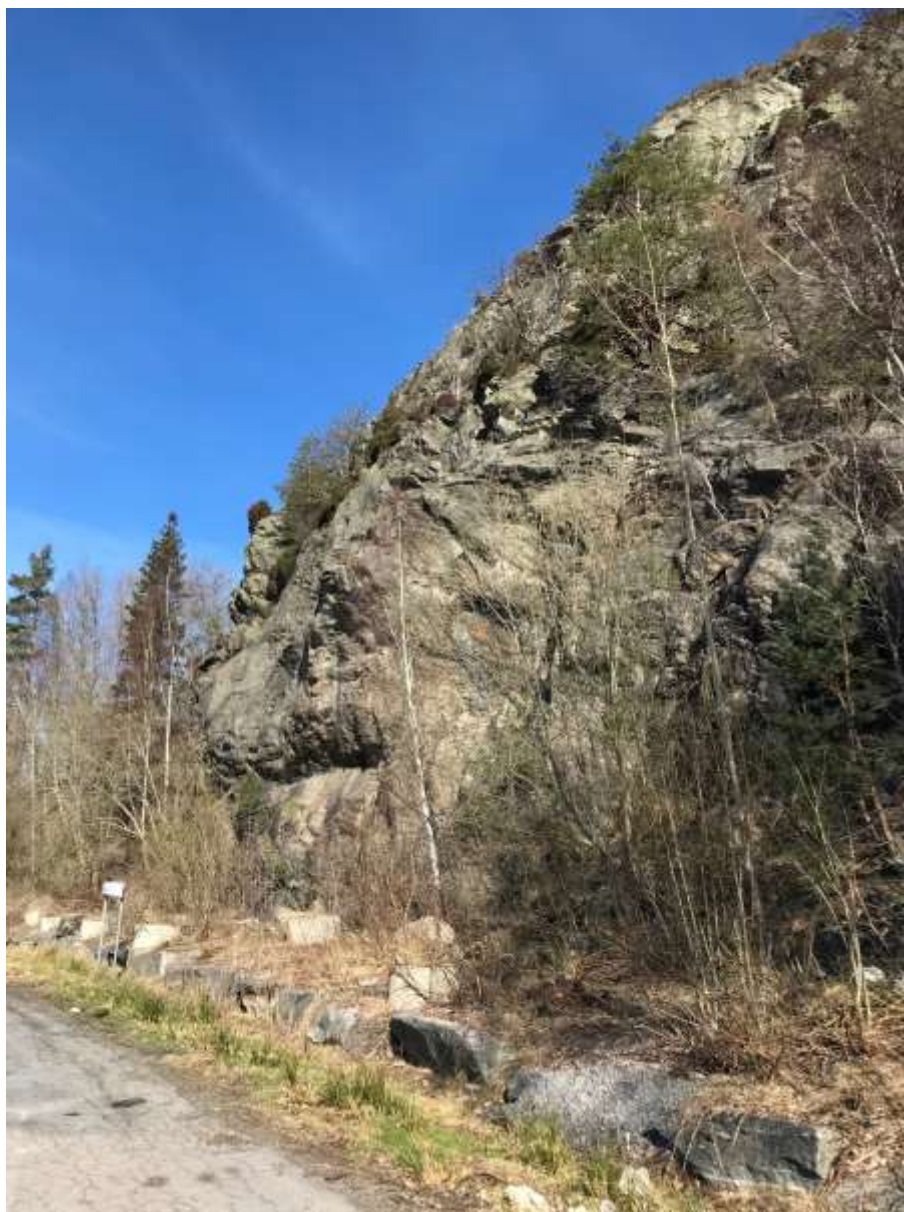
I bergsbranten växer träd och vatten strömmar över och i slänten. I släntfot ligger en del block, de flesta rundade som härrör från stränder från istidens slut. Blocken

har avsiktligt placerats där. Inga uppenbart utfallna block noterades här i släntfot men dessa kan ha fraktats bort av väghållaren. Det är inte uteslutet att potentiellt instabila block kan förekomma högre upp i slänten. Denna ingår dock ej i detaljplanen och väghållaren får anses ha ansvaret för att eventuella blocknedfall ej skadar fordon och personer på kontrollplatsen. För rekommenderade åtgärder, se avsnitt 4.

Figur 4. Den ca 40 m höga bergsbranten vid kontrollplatsen. Block i släntfot har placerats där och inga uppenbart nedfallna block observerades.

Om markarbeten ska utföras på släntkrön ovanför vägen kan hängande besiktning behöva utföras för att bedöma om det finns löst material som kan påverkas av vibrationer från borrning och/eller sprängning. Vid sådan borrning/sprängning ska sedan vägen och kontrollplatsen stängas av. Kontrollplatsen hålls stängd tills ytterligare hängande besiktning och eventuella åtgärder utförts för att säkra de övre delarna av slänten. Dessa åtgärder utförs endast om sprängning utförs inom 15 m från släntkrön eller borrning inom 5 m från släntkrön. Om sådant arbete ej utförs kan hängande besiktning utföras om entreprenören finner det önskvärt men det krävs ej.

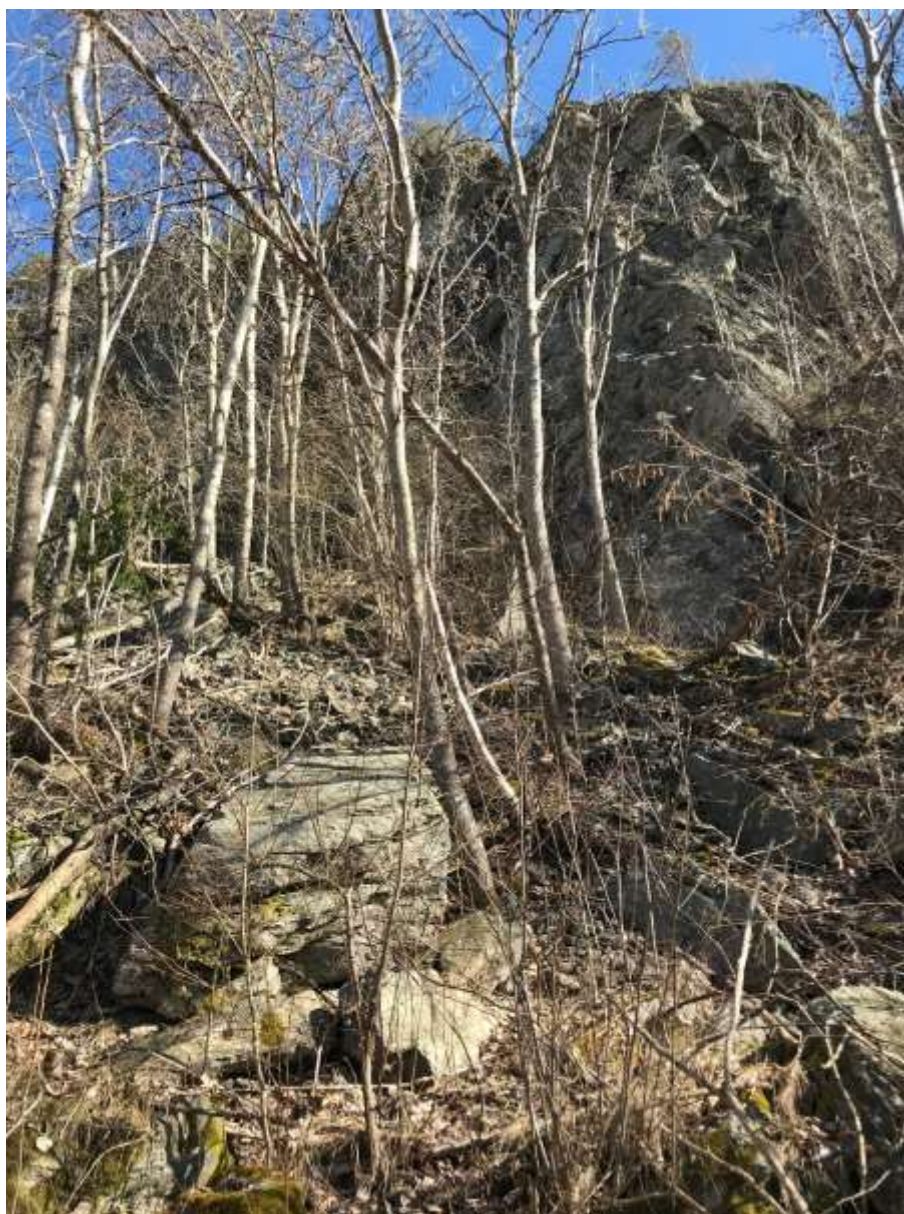
Norr om kontrollplatsen svänger bergsbranten österut och en jord-/blockslänt löper längs brantens nedre delar. Här har större block fallit ut från branten och vilar på jordsläntens övre delar. Blockkantlängden är vanligen 1-2 m men högst upp noterades ett fåtal block med kantlängd 2-3 m. Inne på detaljplanens område är utfallen så rikliga att en ca 50 m lång talusbrant har bildats, ungefär under läget för den planerade utsiktsplatsen, se Figur 5. Här noterades öppna sprickor ca 20-30 m upp i bergsbranten. Block och skivor bedöms kunna falla ut här inom 100 år.

Figur 5. Ungefärligt läge för utsiktsplats, med öppna sprickor i bergsbranten och talusbrant i släntfot. Enstaka block har kantlängd 2-3 m.

Läge för planerad utsiktsplats ligger ovanför en talusbrant och öppna sprickor förekommer i bergsbrantens högre delar. Sprickor i sprickgrupp 1 dominerar och bildar överhäng som kan falla ut om det även förekommer sprickor som skär av överhängen – det är så de stora utfallna blocken nedanför har bildats.

Där bergsbranten helt ligger inom aktuell detaljplan är branten för hög och för lång för att kunna åtgärdas kostnadseffektivt. Det föreslås att branten behålls i sitt naturliga tillstånd och att fortsatta utfall kan ske fritt. Dock rekommenderas att jord-/blockslänten längs brantens nedre delar, där block tidigare har fallit ut (jämför Figur 5), ska betraktas som en skyddszon där byggnation och markarbeten ej får utföras.

För att undvika risker att sådana avskärande sprickor förekommer längs släntkrön där utsiktsplatsen anläggs rekommenderas att denna inte placeras allra längst ut på släntkrön utan ca 3 m innanför släntkrön. Om utsiktsplatsen måste anläggas alldeles vid släntkrön bör detta förstärkas med vertikala bultar med längd 5 m, men det kan finnas risk att ställa upp bormaskiner så nära ett potentiellt instabilt släntkrön. Därför rekommenderas säkerhetsavståndet 3 m. Se Figur 9 för en förslagsskiss.

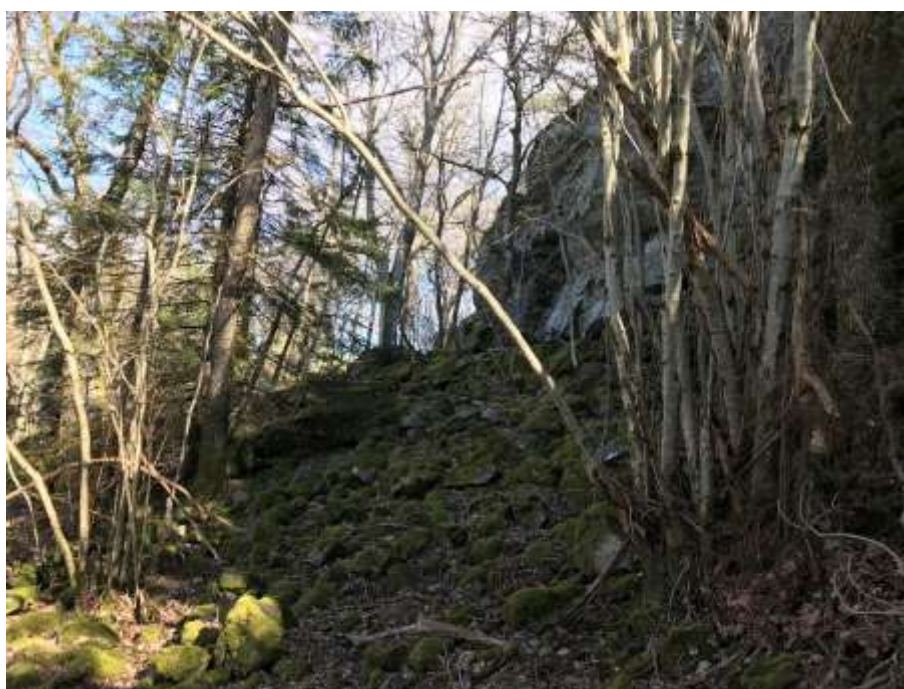
Norr om talusbranten viker den höga bergsbranten av ytterligare åt öster och bildar en låg ”ravinen” där en lägre del av berget sticker ut mot Kungsvägen. Även denna lägre bergsklack har en anslutande jord-/blockslänt på sin västra sida och en del recenta mindre utfall liggande högst upp. Jord-/blockslänten utgörs av mindre skärvar som inte fallit ut naturligt; materialet kan härröra från byggandet av gamla E6 eller från de äldre pegmatitbrott som finns uppe på bergsplatån.

I och ovanför ”ravinen” fortsätter jord-/blockslänten som blir mäktigare mot norr, se Figur 6. Detta gör att den blottade delen av bergsbranten blir lägre för att till slut inte längre vara synlig.

Figur 6. De övre delarna av ”ravinen” med jord-/blockslänt under den låga bergsbranten. Enstaka större utfallna block ligger högst upp i blockslänten.

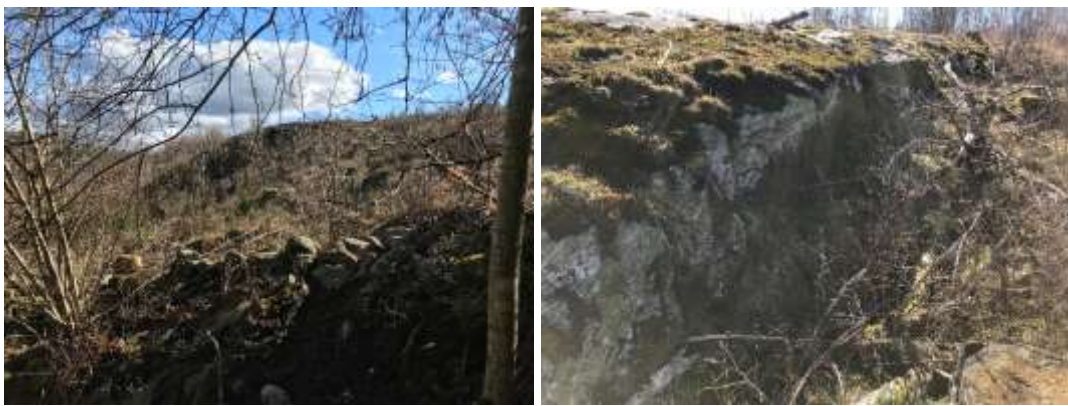
Detaljplaneområdets högre delar är flacka och utgörs huvudsakligen av tunt jordtäckte och nu avverkad vegetation. Enstaka bergblottningar utgörs av flacka rundade hällar, t.ex. längs gärdesgården, och av två lägre ”kanter” på platåns östra sida, se Figur 7. Dessa två slänter är ca 3 respektive 1 m höga och löper i ca öst-väst. Den lägre, södra ”kanten” uppvisar vackra rundade former som bildats av inlandsisen.

De båda bergslänterna samt flacka hällar bedöms vara stabila i dagsläget.

Figur 7. Till vänster den norra ”kanten”, ca 3 m hög, med dike i jord-/blockslänten i förgrunden. Till höger den södra ”kanten”, ca 1 m hög med vacker isslipning.

I den norra, högre ”kanten” på östsidan (jämför Figur 7v ovan) kan det förekomma instabila mindre block. Om det under entreprenaden bedöms önskvärt kan denna slänt rensas med hjälp av grävare eller skrotspett men detta krävs ej.

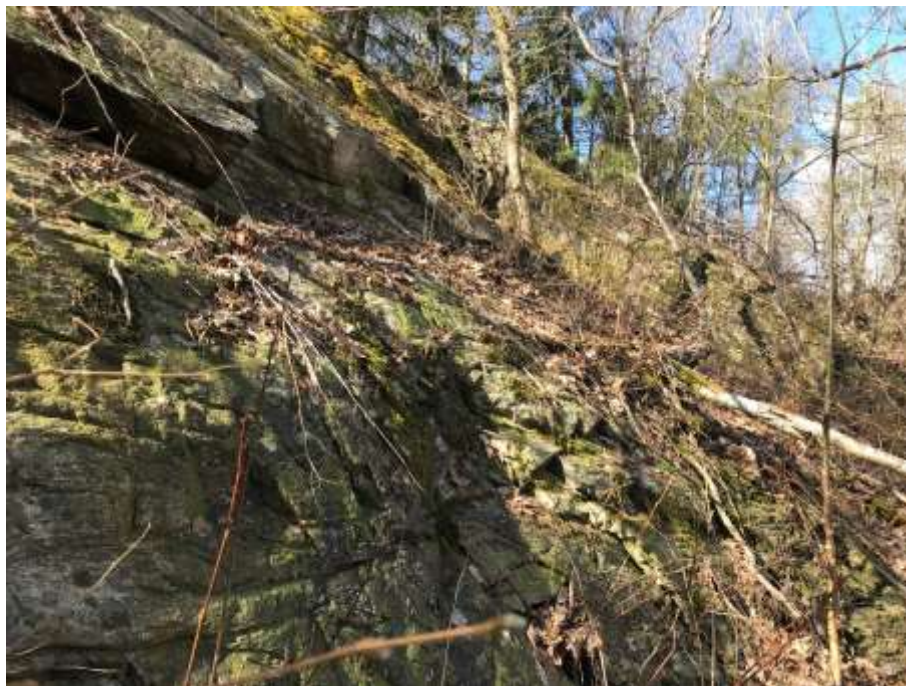
Längs detaljplaneområdets östra gräns sluttar bergspartiet mindre brant än på den västra sidan. Reliefen följer här sprickgrupp 1 som lutar medelbrant mot öst: i stället för att bilda instabila överhäng som på den västra sidan bildar sprickorna här relativt stabila släntsidor. Berggrunden är till största delen jordtäckt och blottat berg förekommer främst längs detaljplaneområdets södra gräns. Här syns de släntbildande skivorna tydligt och illustrerar väl hur nord-sydliga bergschakter som vetter mot öster kan utformas, se Figur 8.

Denna slänt bedöms i dagsläget vara huvudsakligen stabil.

Figur 8. Blottat berg i detaljplaneområdets sydöstra del, med släntsida och utglidande skivor som bildas av sprickgrupp 1. Bild tagen mot norr.

Om bergschakt ska utföras alldeles ovanför partier med utglidande skivor, jämför Figur 8 ovan, kan dessa skivor behöva rensas ned eller bultas fast efter avslutad bergschakt. I övrigt bedöms inga stabilitetshöjande åtgärder vara nödvändiga.

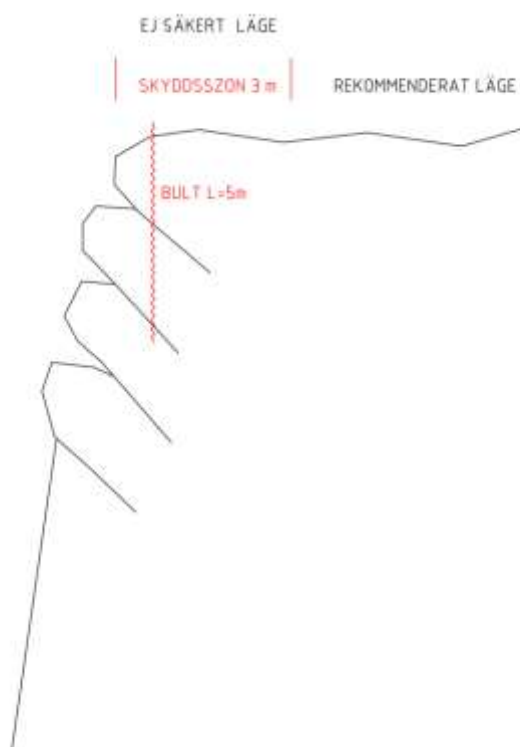
Figur 9. Principskiss för rekommenderat utförande av utsiktsplats. Om utsiktsplats utförs inom skyddszon ska släntkrön bultas. Rekommenderat läge ligger ca 3 m innanför släntkrön.
