Bilaga 3. Fotobilaga för område 1 till 6

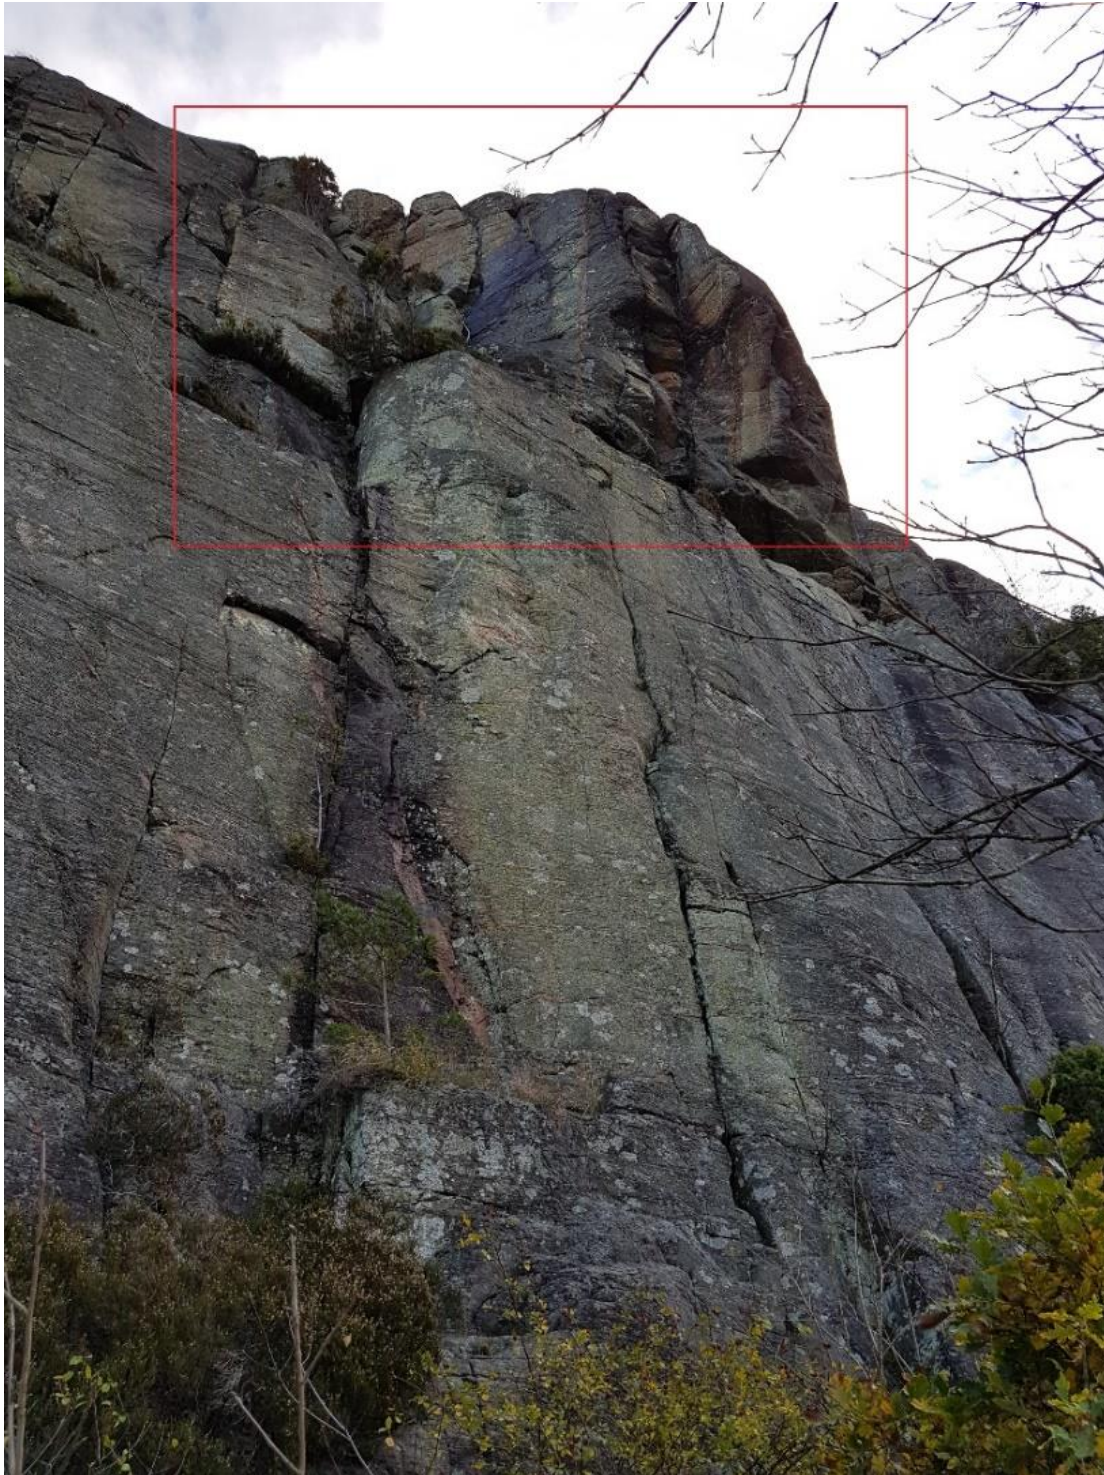
Figur 1. Överhängande block med sprickor som skapar mindre potentiella block i anslutning till fastighet 3:51. Vatten finns vid sprickor och en blockansamling ligger nedanför slänten, se röd markering.

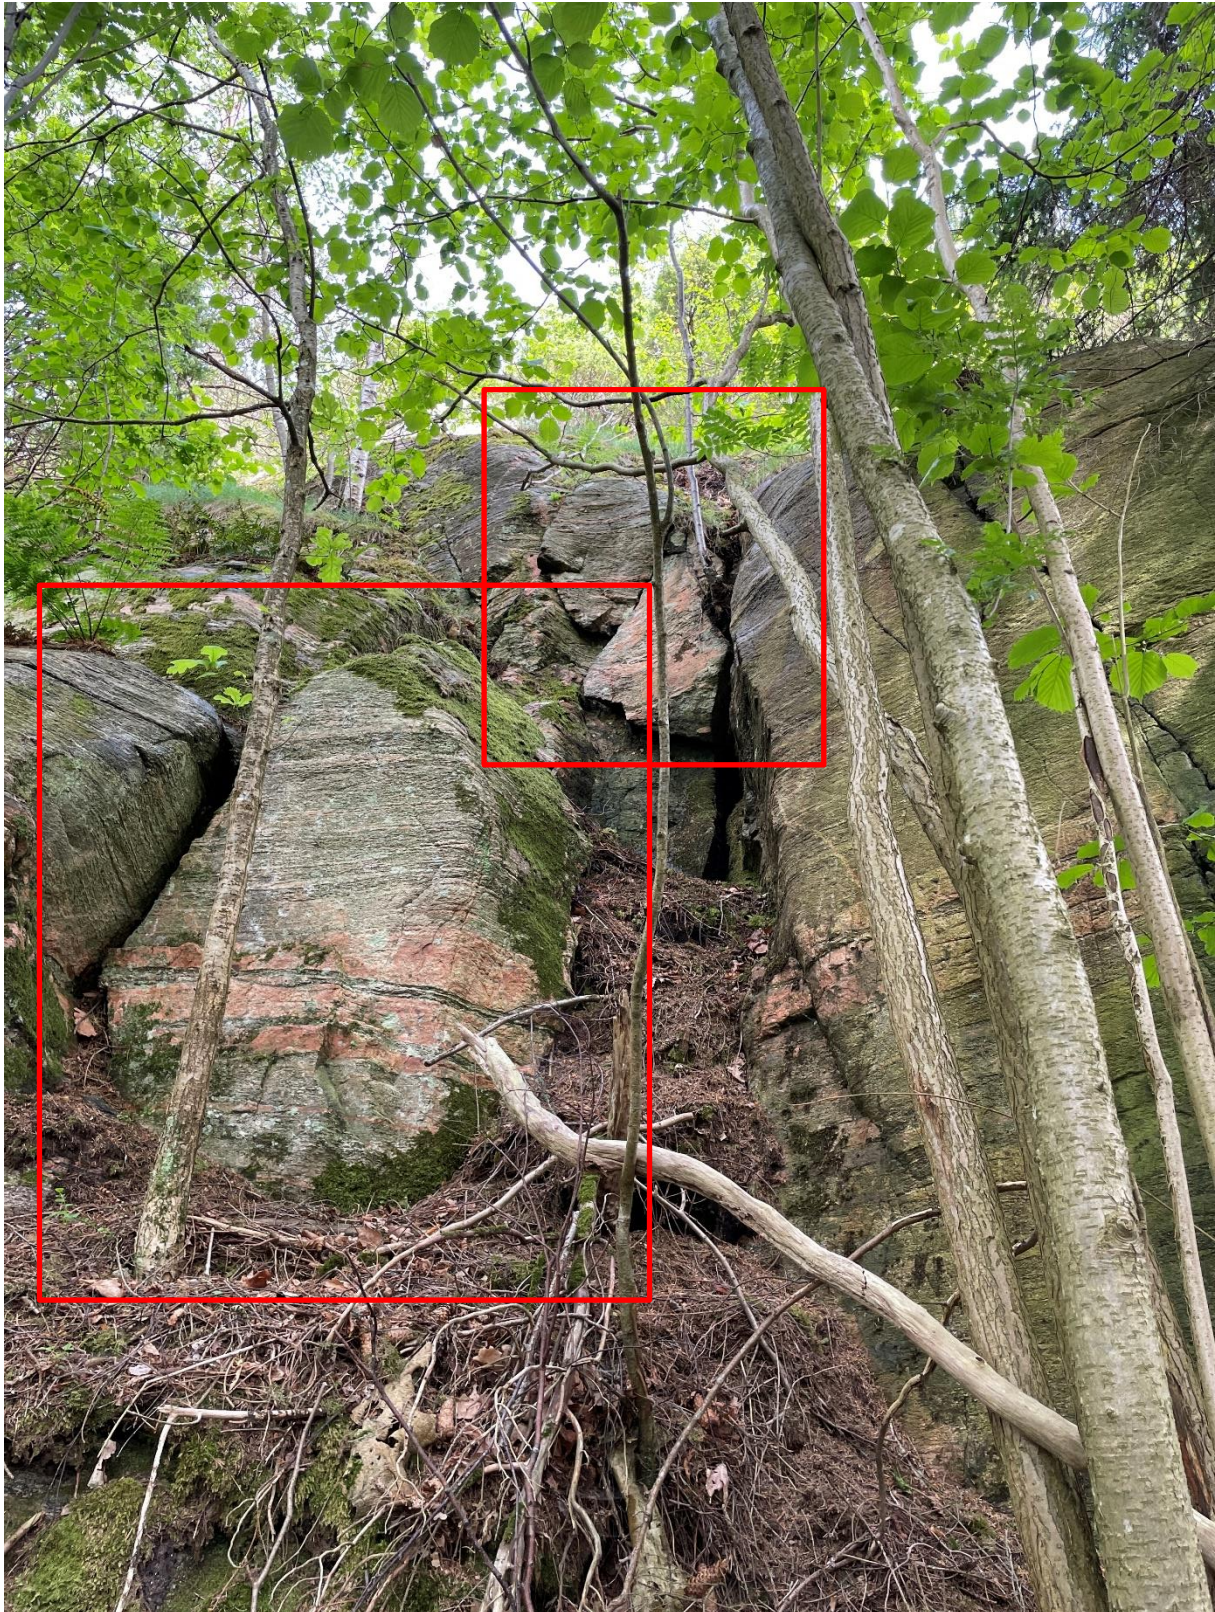
Figur 2. Lösa och potentiellt lösa bergparti som kräver bergrensning (skrotning) i anslutning till fastighet 3:18, se röda markeringar.

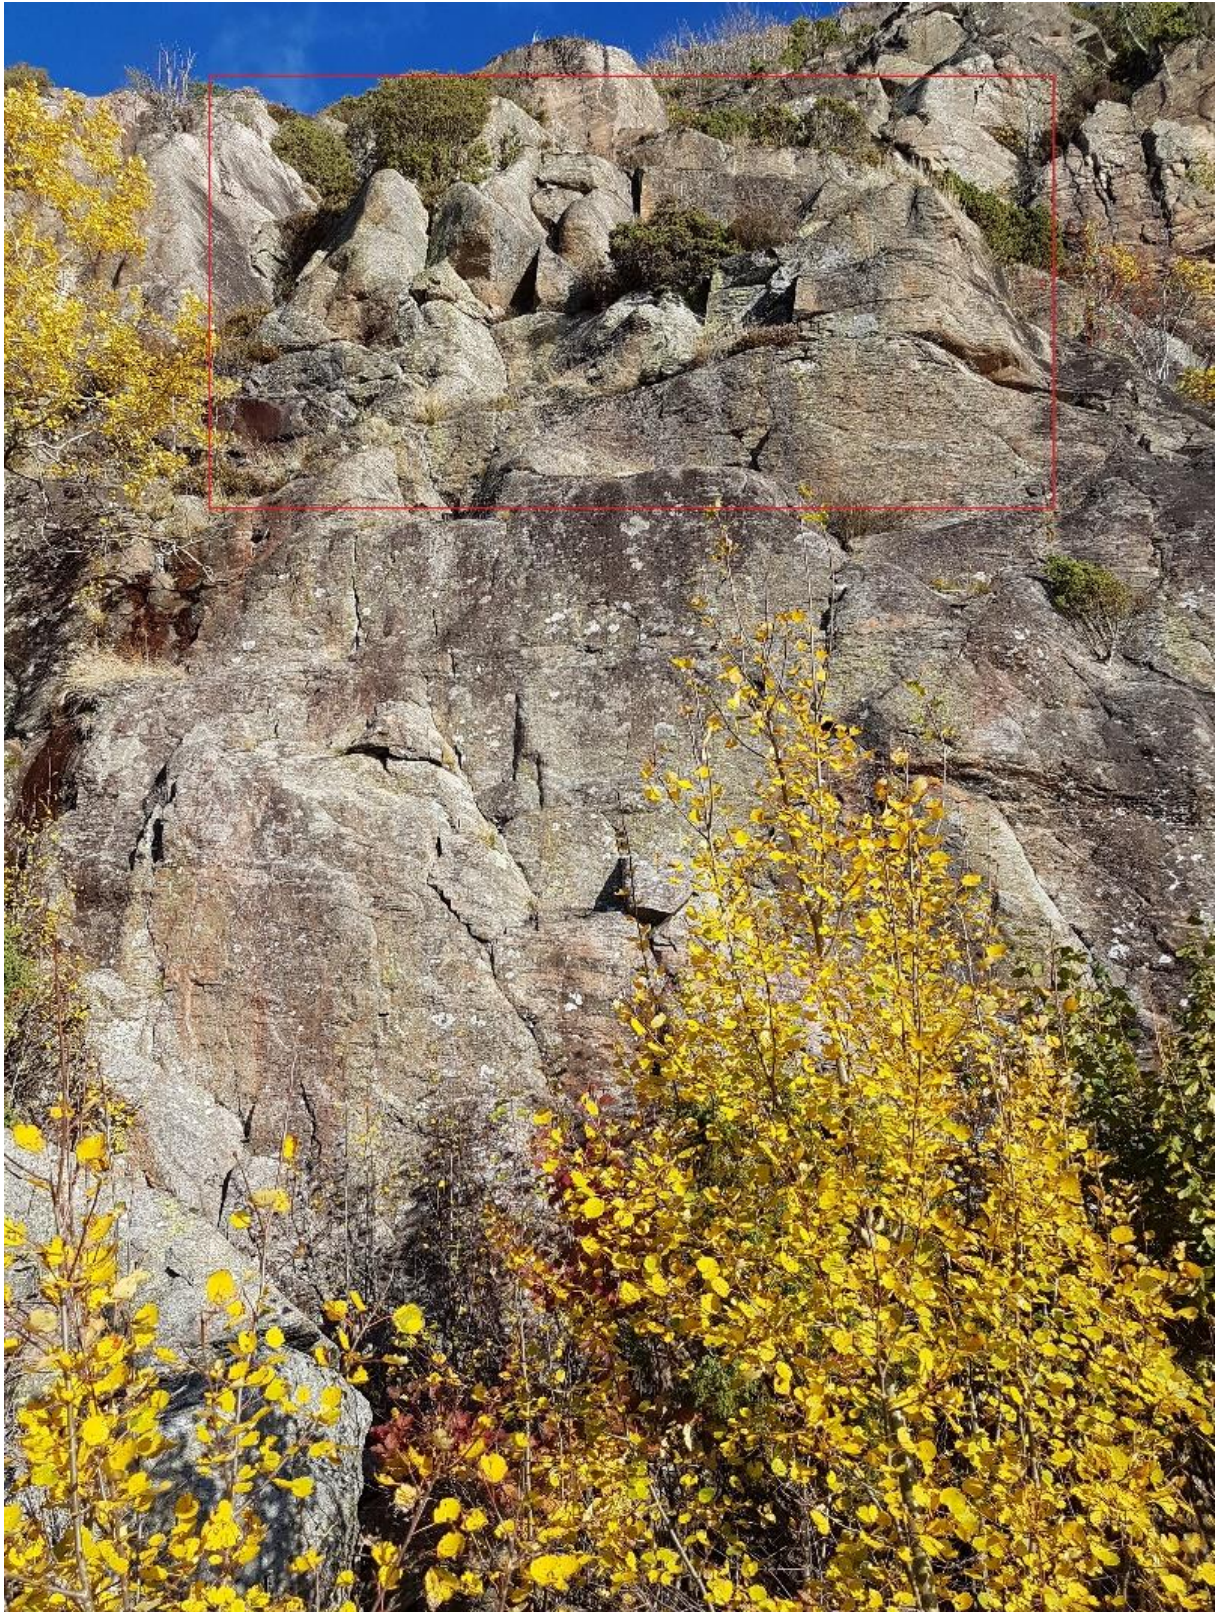
Figur 3. Bergslänten ovanför 3:14 har potentiellt lösa bergpartier, se röd markering.

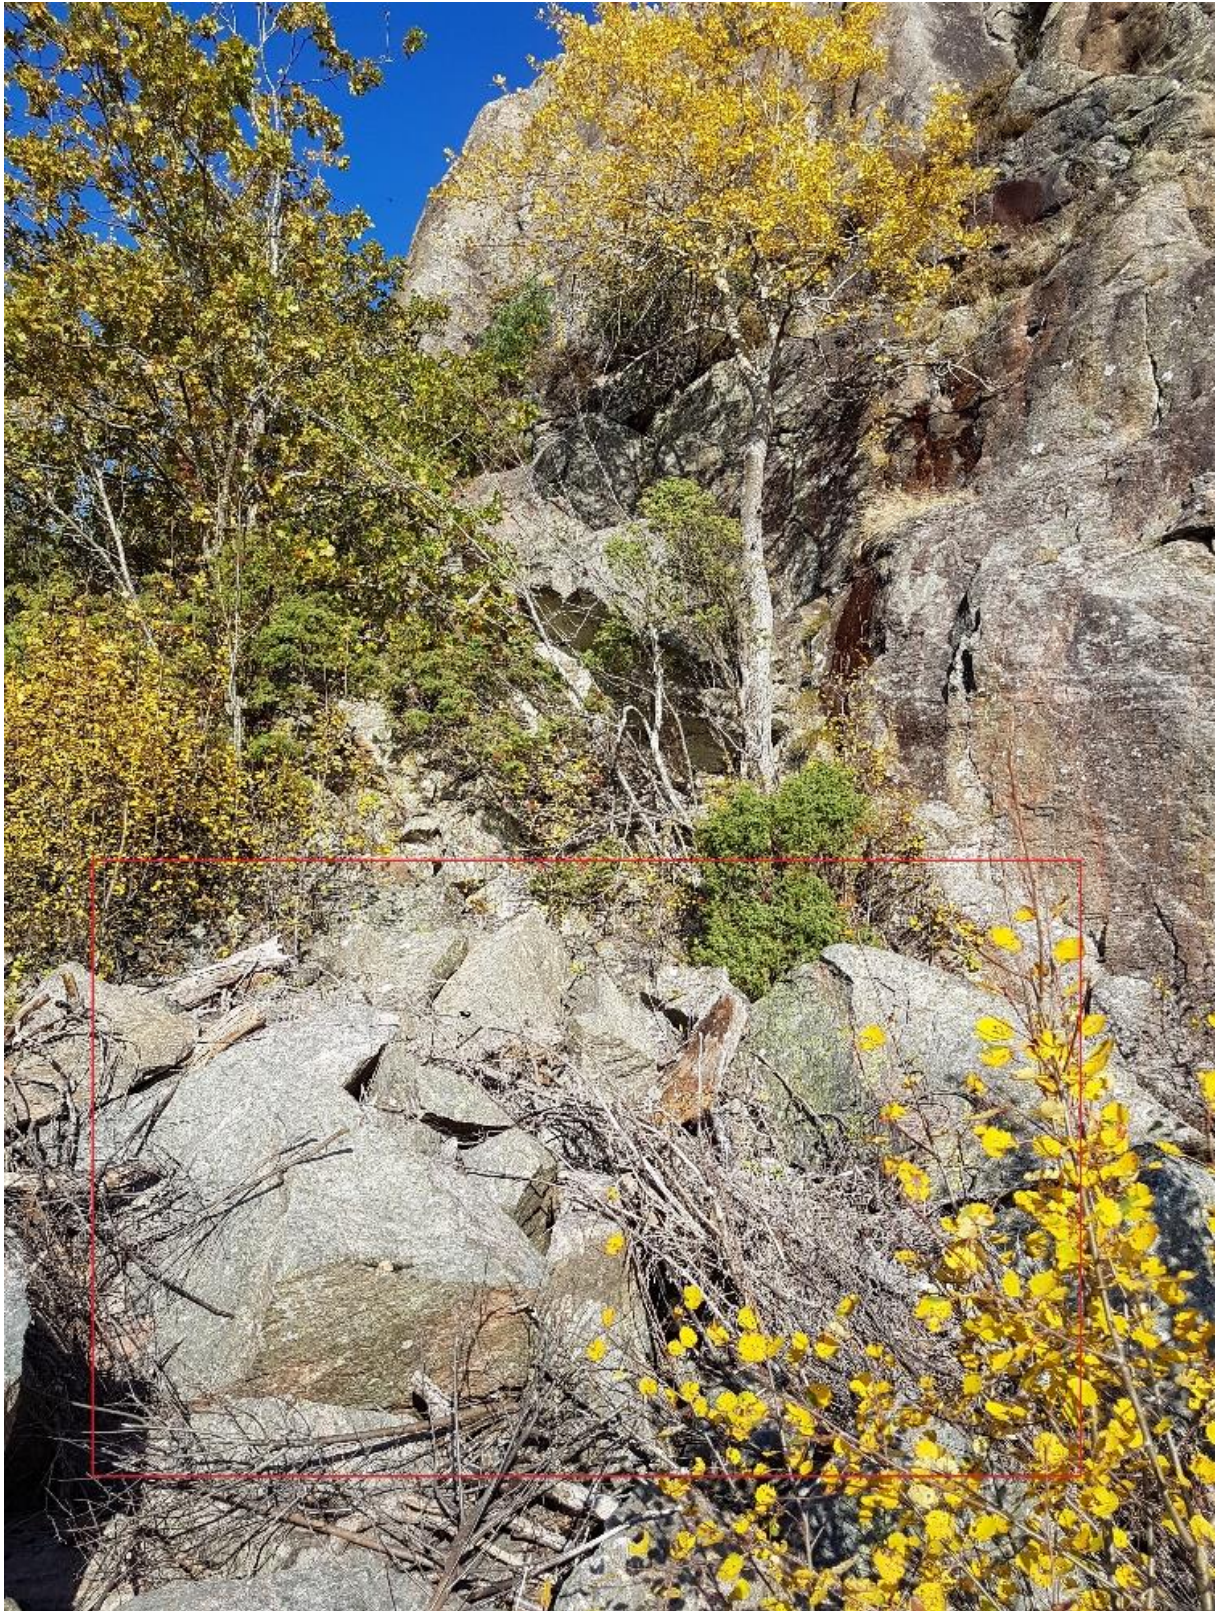
Figur 4. Blockansamling av tidigare utfall vid bergsläntens fot vid fastighet 3:14, se röd markering.

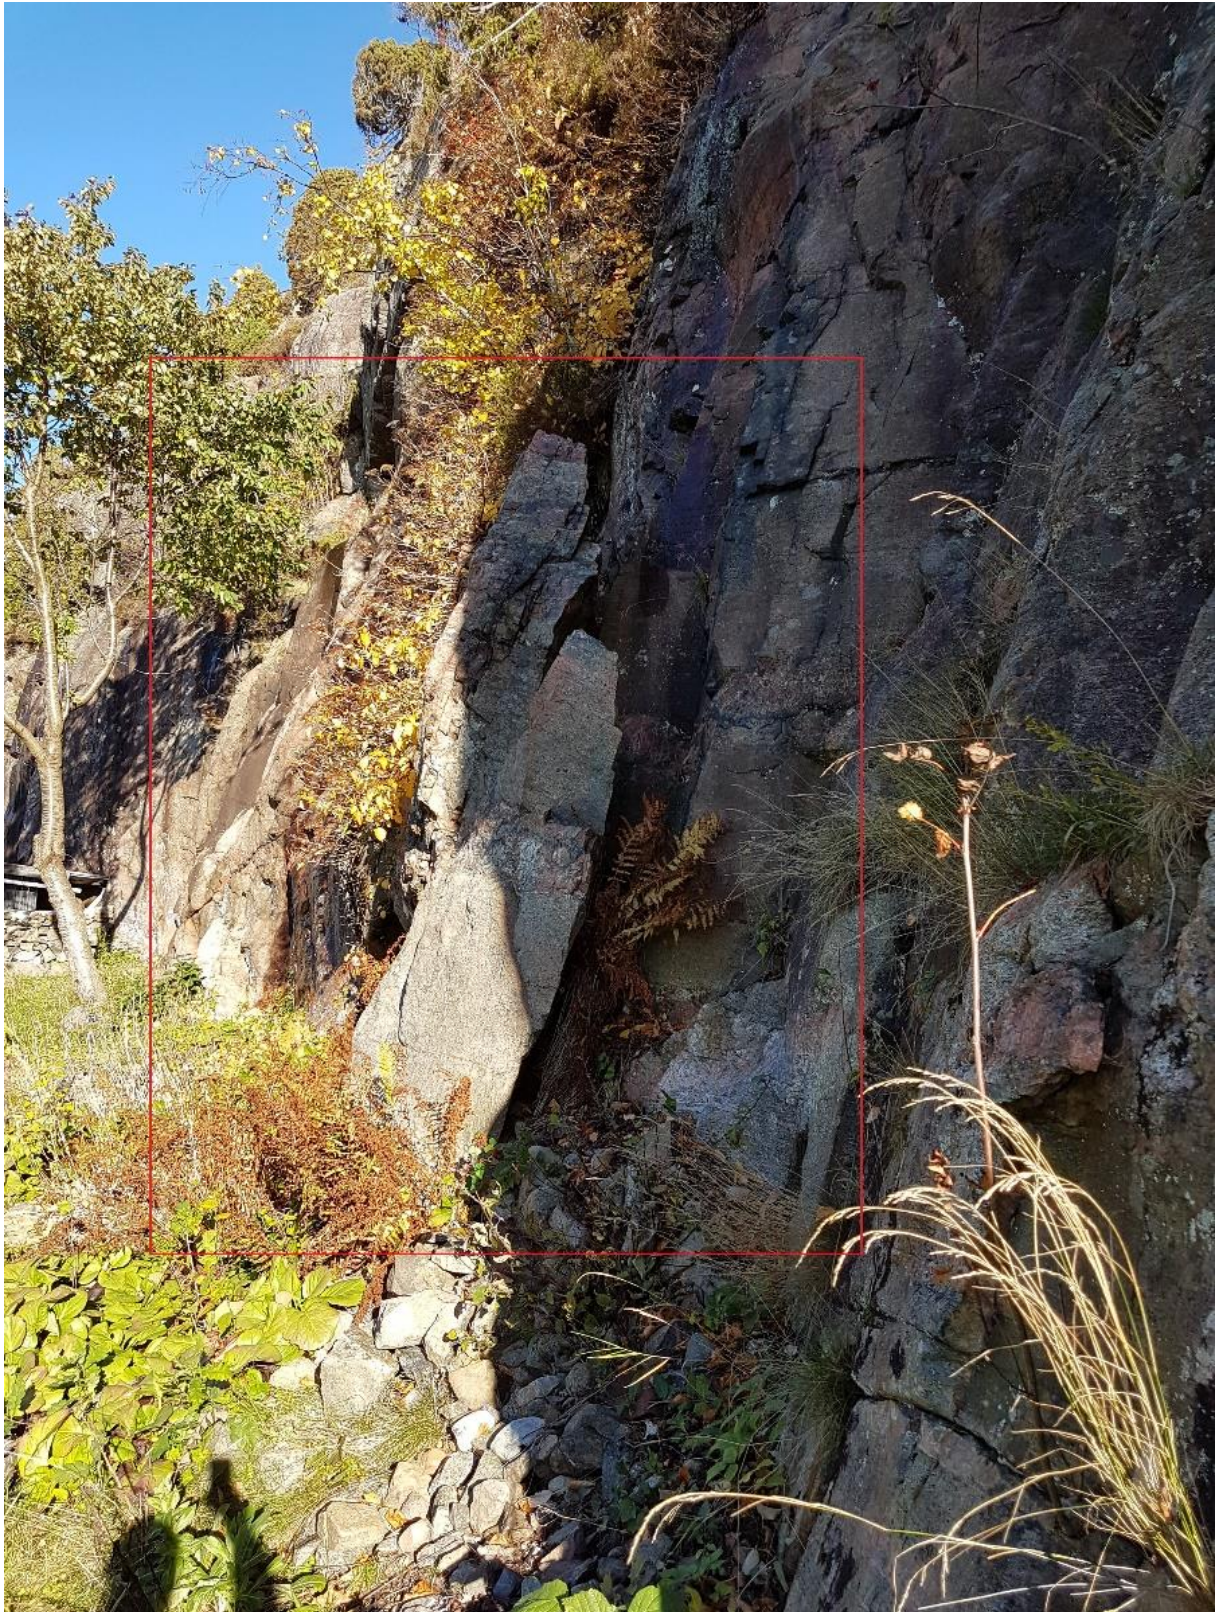
Figur 5. Blockansamling nedan slänten invid fastighet 3:2, se röd markering. Växtlighet och vatten finns vid väggen som kan fortsätta att orsaka blockutfall.

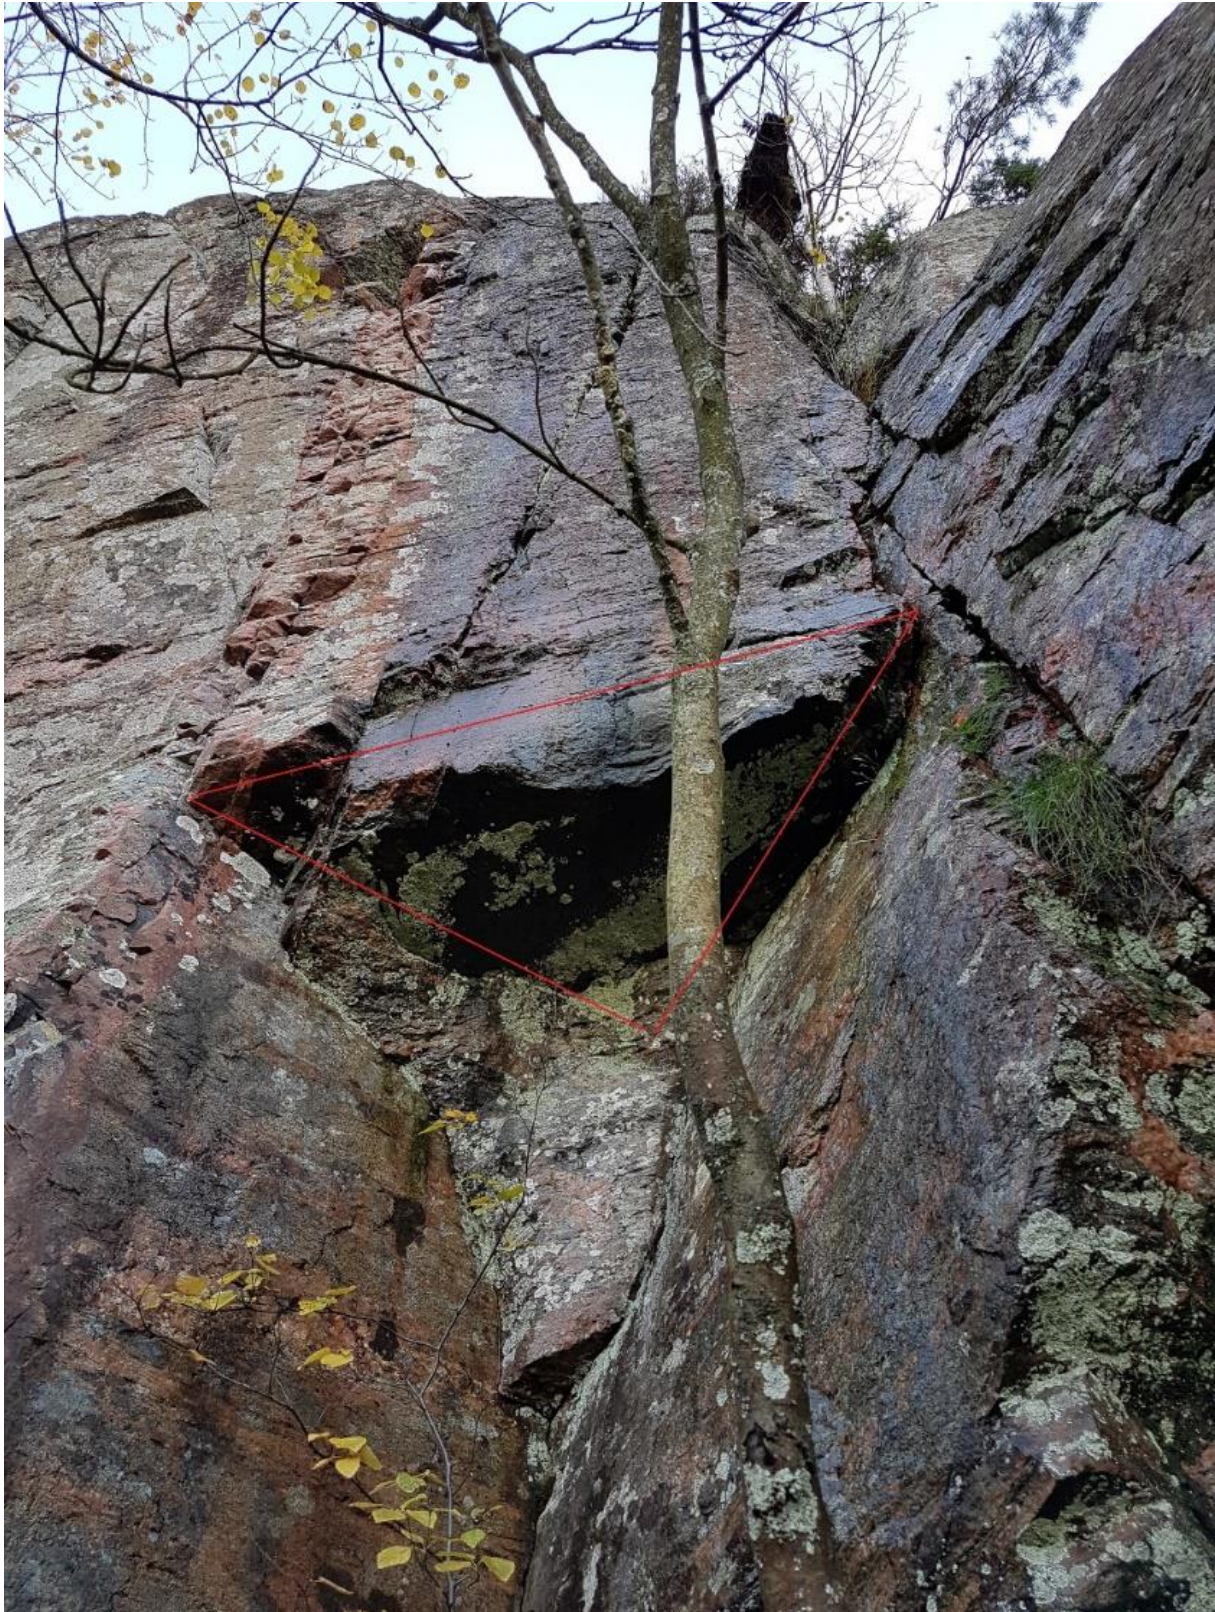
Figur 6. Kil om ca 3 m³ med vattenförande sprickor som falla ut på grund av frostsprängning och erosion, se röd markering.

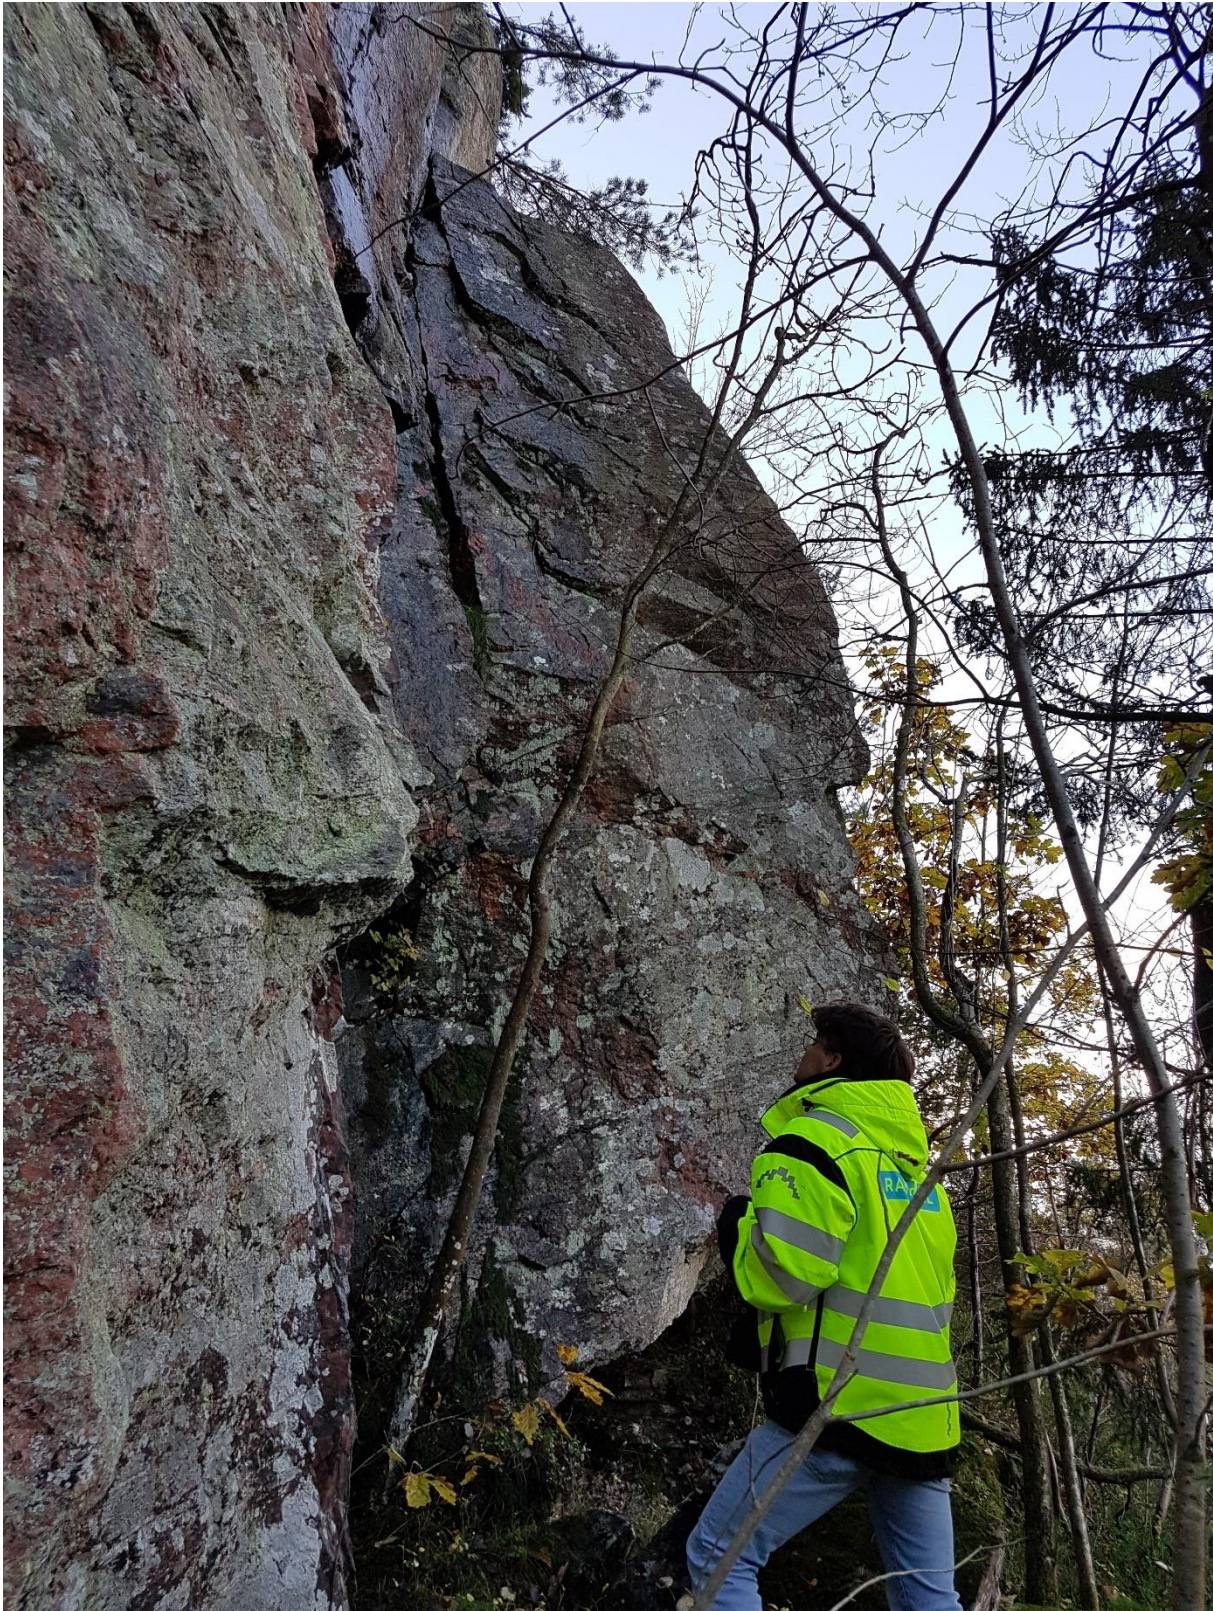
Figur 7. Stort potentiellt löst block som kräver stabiliserande bergteknisk åtgärd.

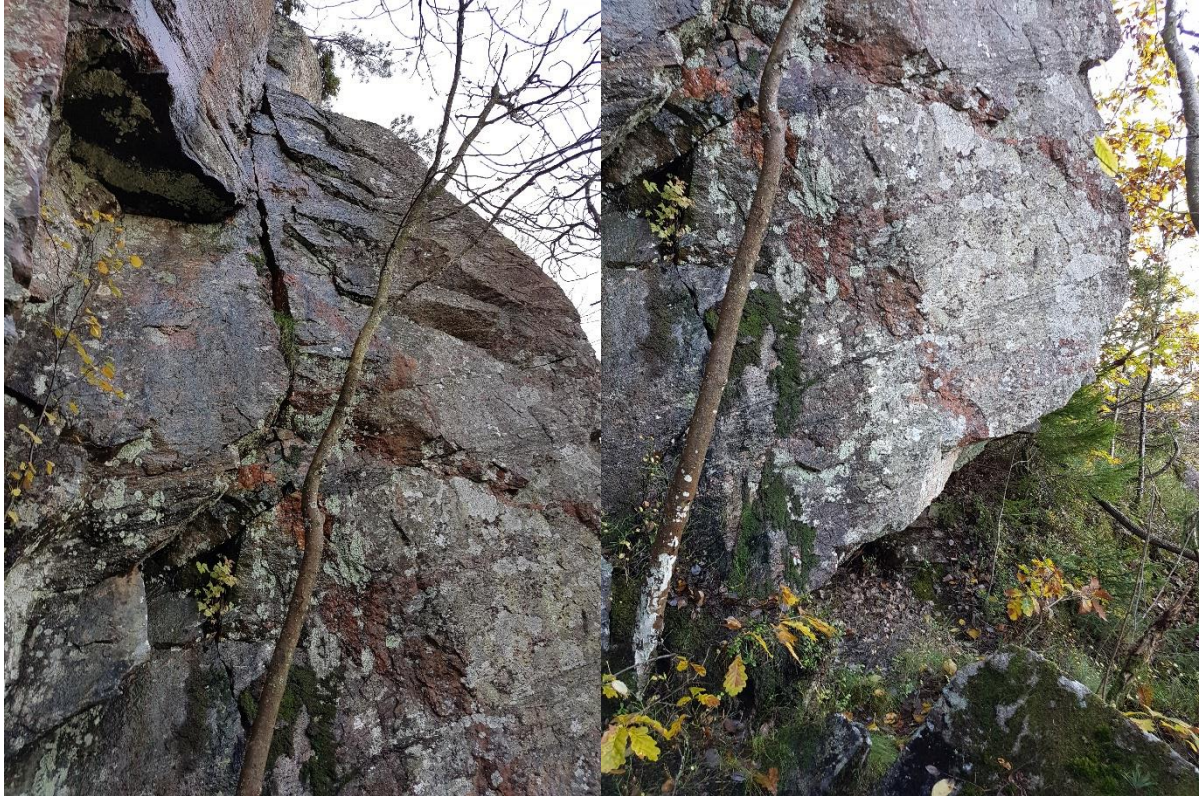
Figur 8. Detaljerade foton av blocket i Figur 7.

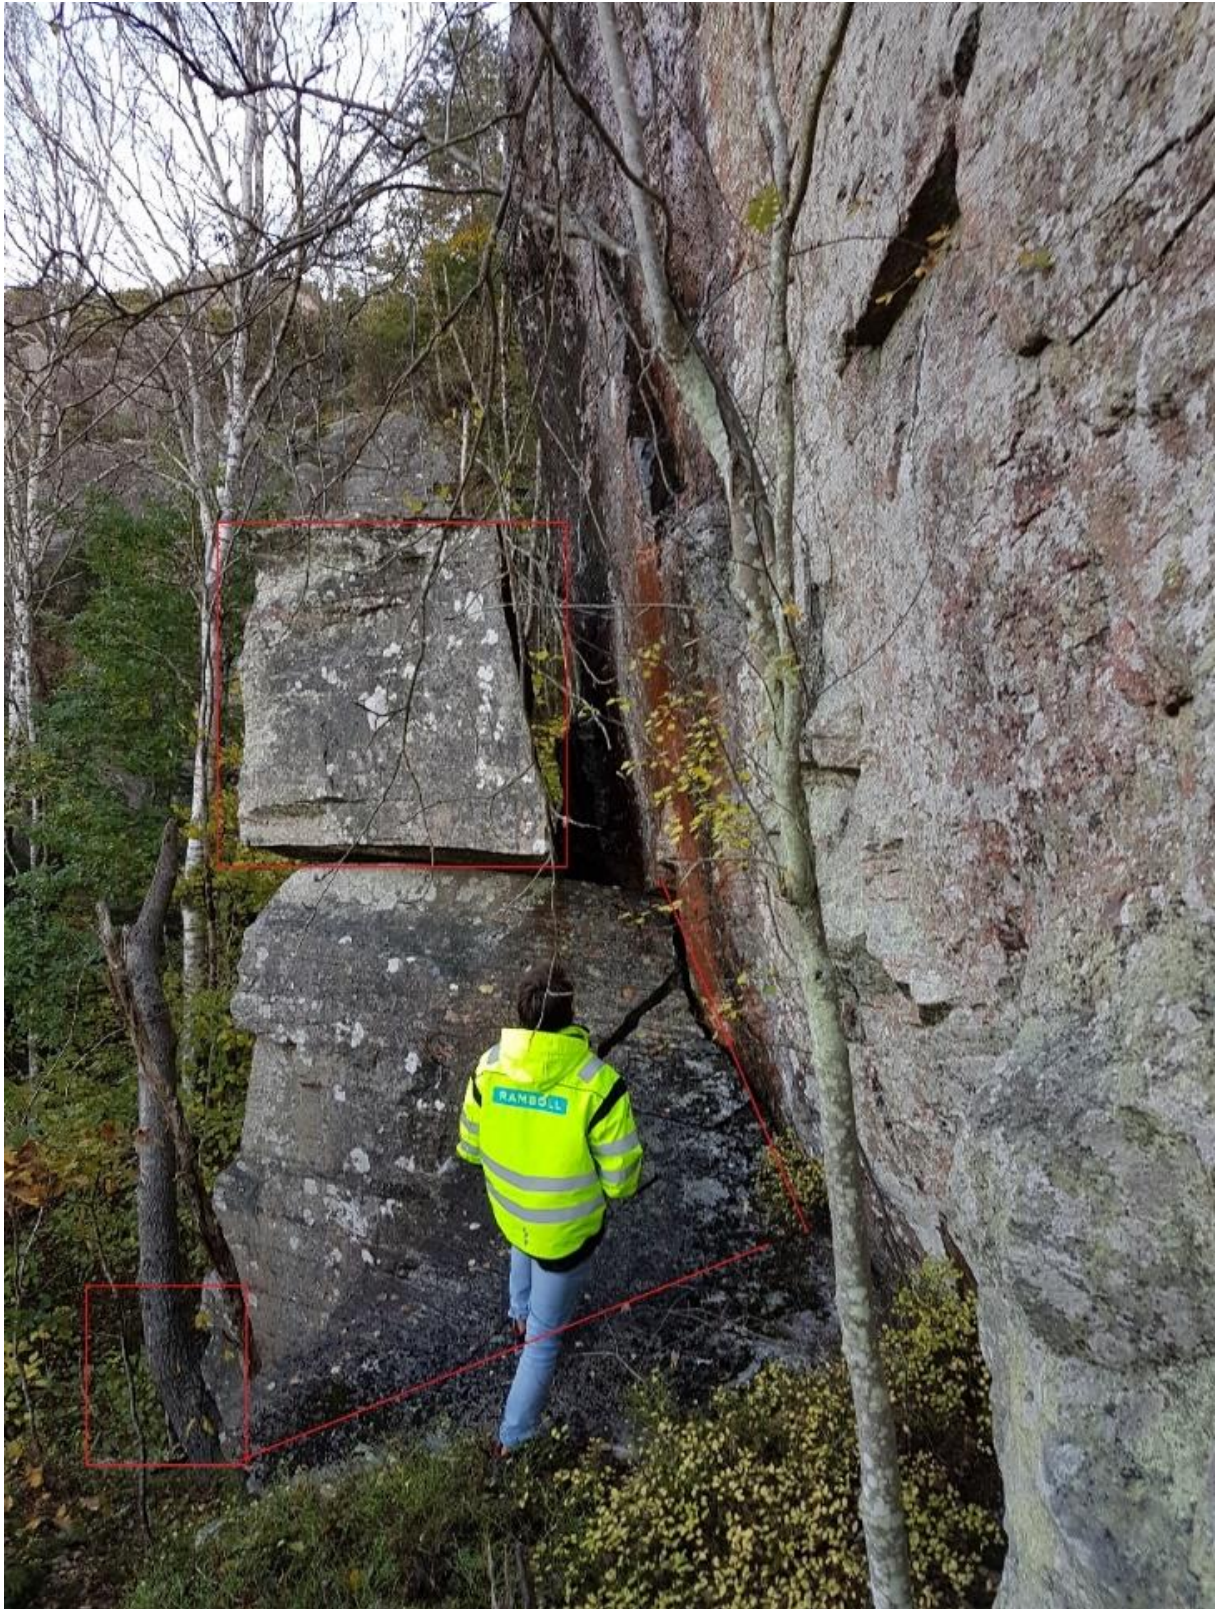
Figur 9. Block med öppna sprickor som har stabiliserat med ett block ovan, se röd markering. Blocket har flyttat sig och är i kontakt med ett träd vid nedre delen. Trädet växer vid sprickor som ligger i botten av blocket. Sprickor förekommer på båda sidor av blocket.

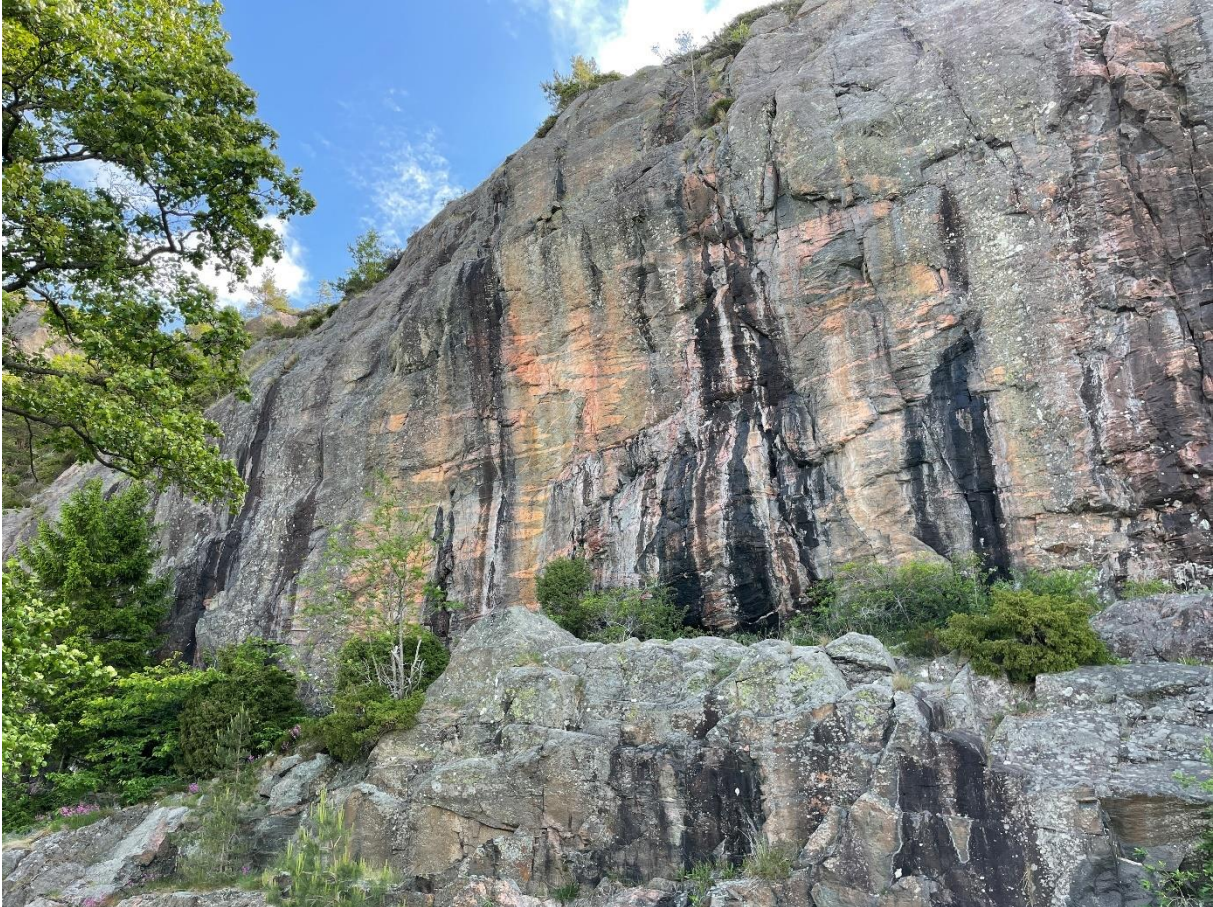
Figur 10. Foto över den nordliga delen av bergväggen strax söder om aktuell detaljplan. På krönet i området finns lösa och potentiellt instabila bergpartier som ej bedömts inom denna utredning.

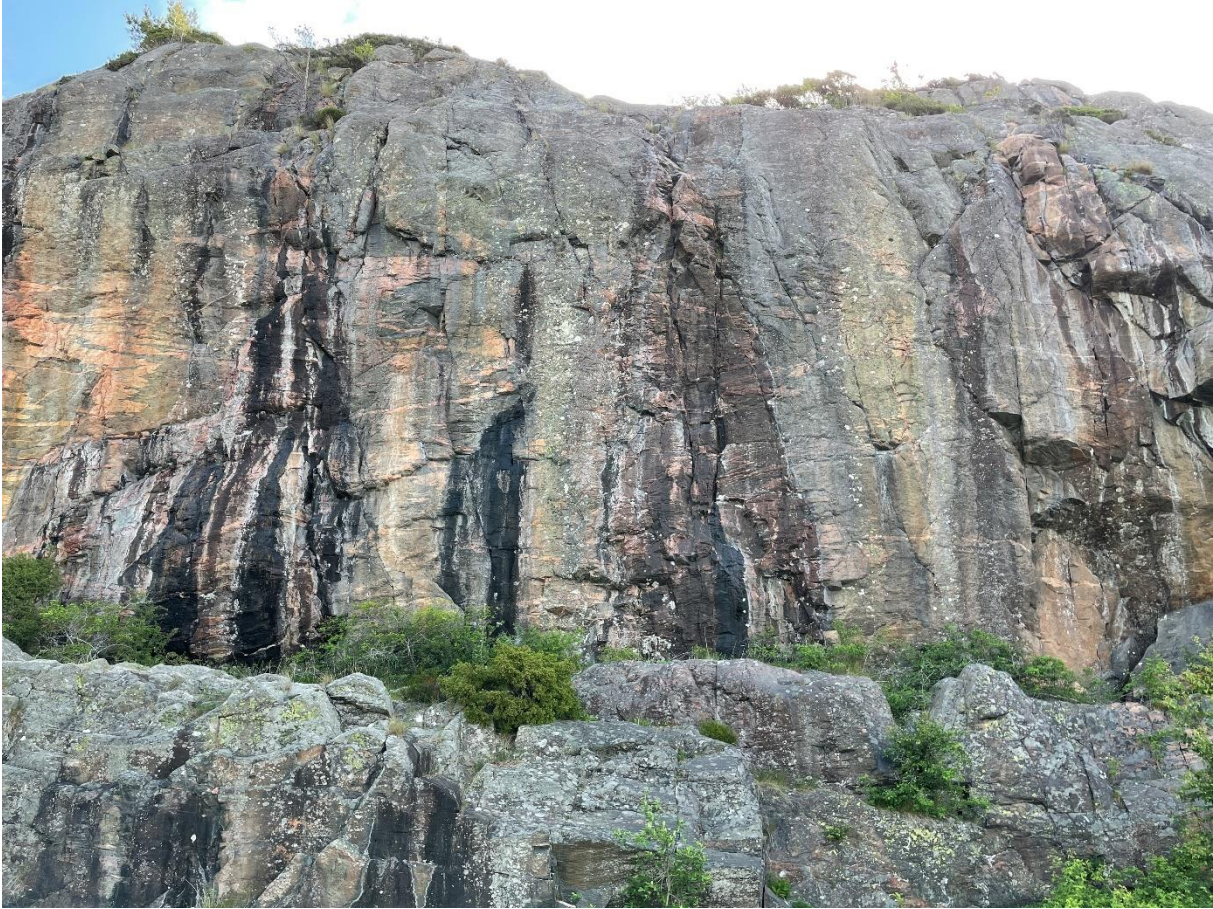
Figur 11. Foto över den nordliga delen av bergväggen. Mer uppspruckna bergpartier finns i anslutning till den vertikala öst-västlig strykande sprickgruppen. Sprickorna uppvisar tecken på att vara vattenförande.

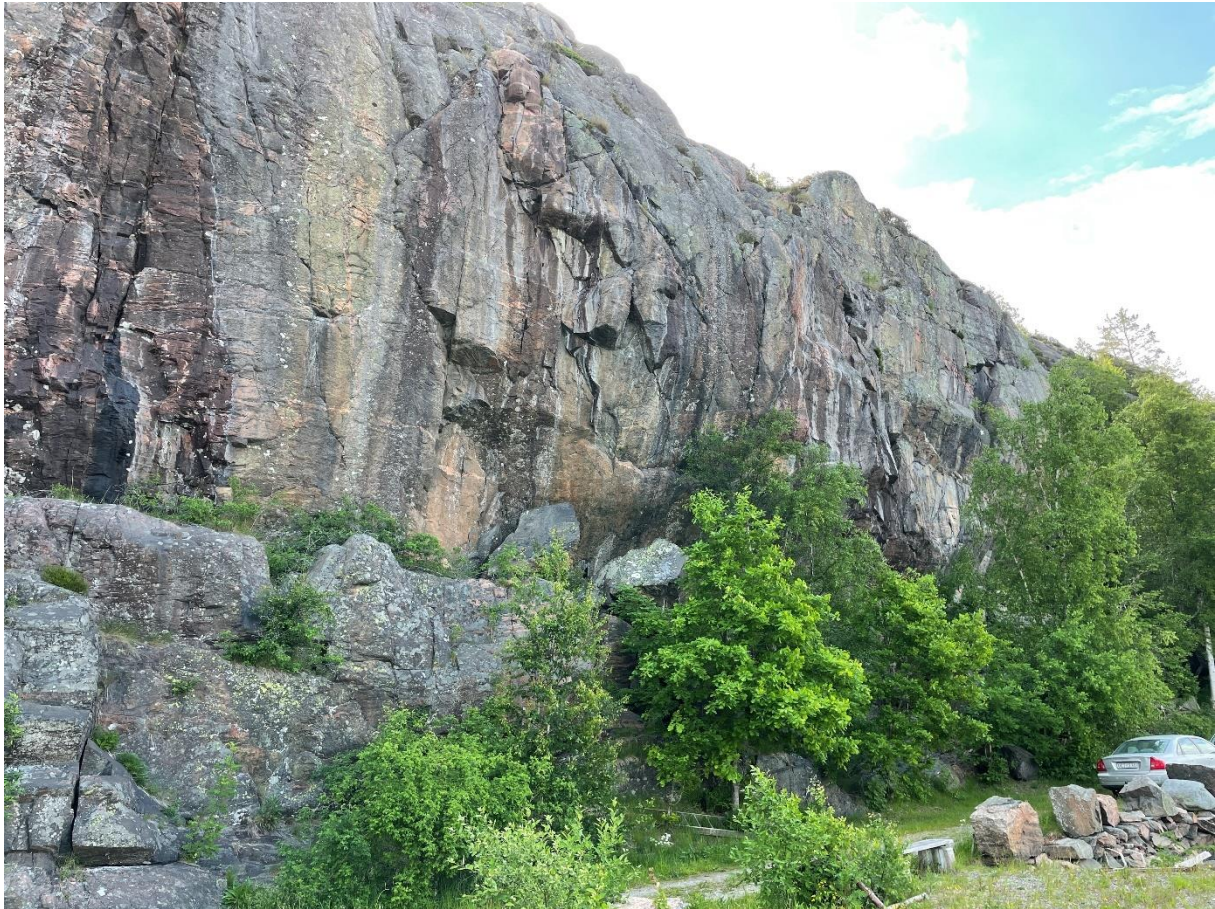
Figur 12. Foto av bergväggen söder om figur 6. Centralt i bilden finns mer uppsprucket bergparti. Vidare söderut (till höger i bild längs bergväggen) finns ej observerade partier.
