Berginventering Lökeberget i Munkedals Kommun

Göteborg 2013-12-06
Rev A 2014-02-03
Rev B 2014-06-13

Datum	2013-12-06	
Uppdragsnummer	1320003204	
Utgåva/Status	1	
Rev A	20140131	<i>Efterbesiktning</i>
Rev B	20140612	<i>Komplettering</i>

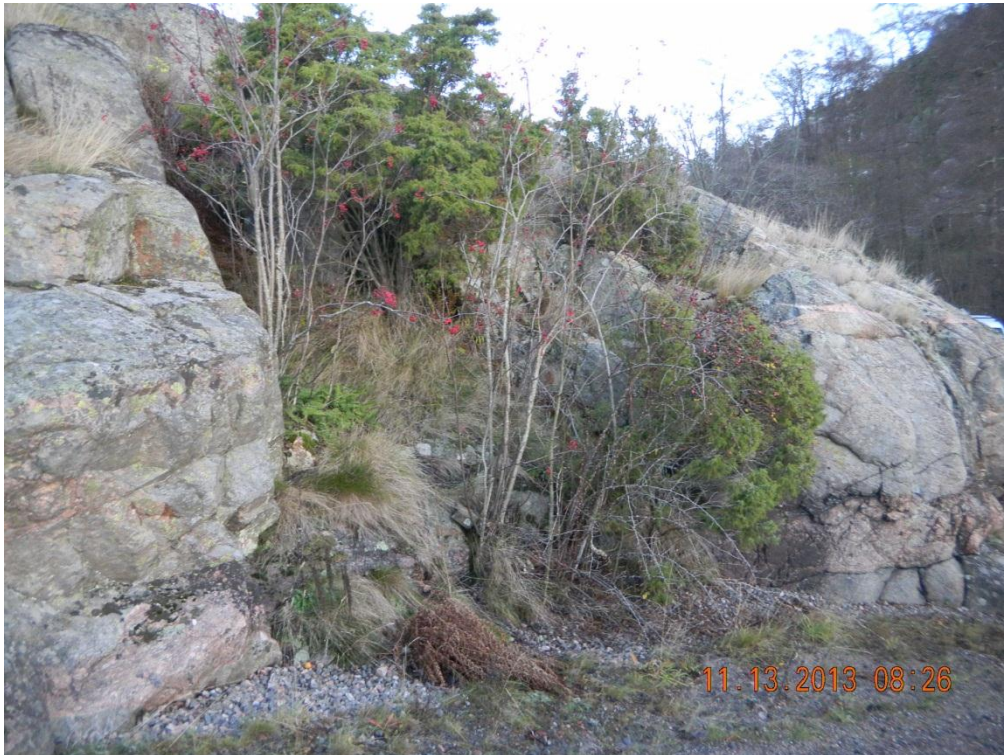
Området bedöms i stort ha god stabilitet med till stor del runda och låga bergslänter (se Figur 1, Figur 3 och Figur 4). Dessa flackare delar av området har förekommande sprickor som typiskt är branta-vertikala längs med slänten; d v s bildar släntsidan. Det finns även flacka sprickor. Berggrunden är dock inte kraftigt uppsprucken. Sprickzoner eller större partier med lösa block kunde ej upptäckas från marken. Enstaka potentiellt instabila block kan förekomma i slänten (se t.ex. Figur 2 och Figur 6). Tryckavlastningssprickor (exfoliationssprickor) som orsakar horisontellt liggande bankningsplan ger ett skivigt blockutfall. Stupning är mellan 40° och 70°. I denna del av området finns konstruerade stenmurar (se Figur 5) som bedöms vara stabila.

Figur 1: Naturligt rundade bergsidor som formar låga bergslänter

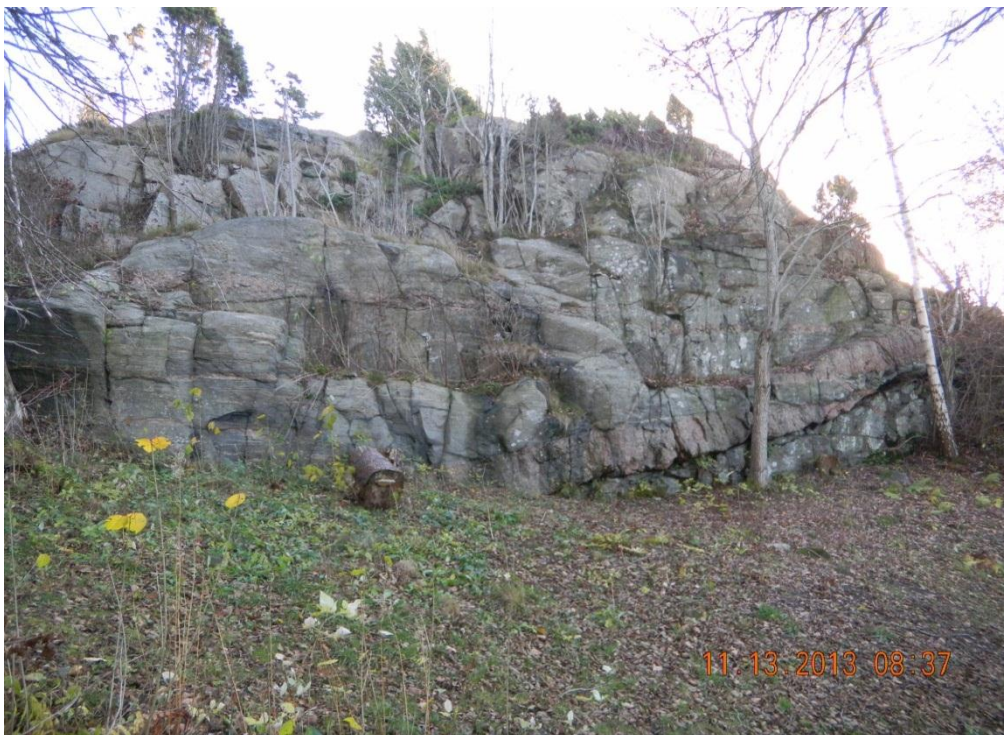
Figur 2: Lågt berg, lössprucket på utåtlutande håll

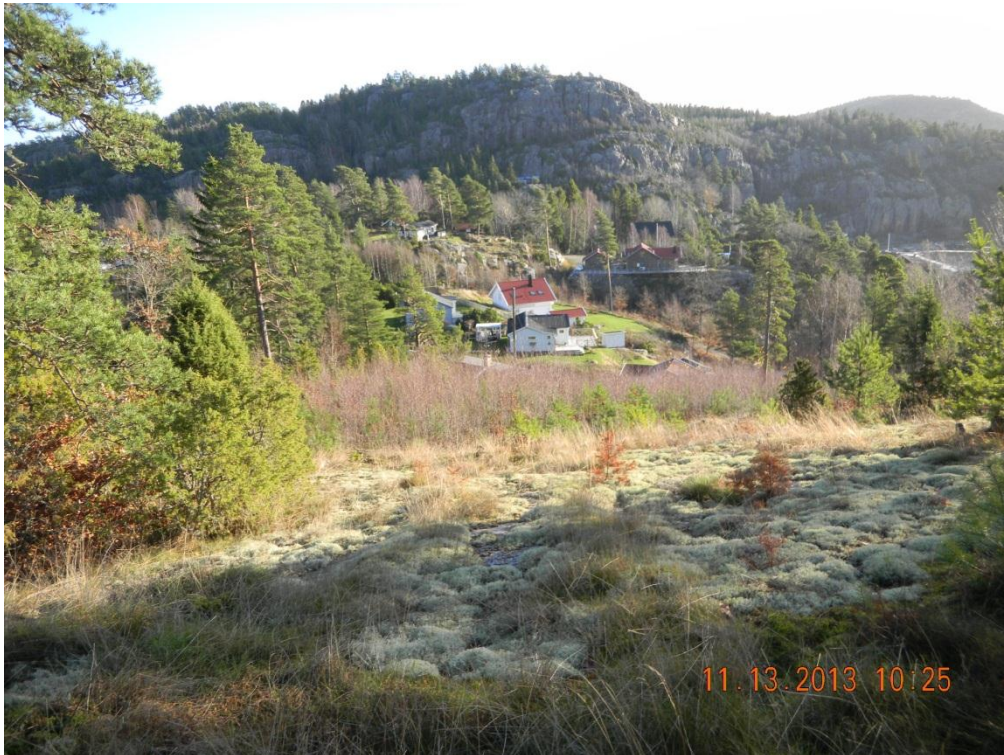
Figur 3: Platta partier mellan den starkt kuperade topografin

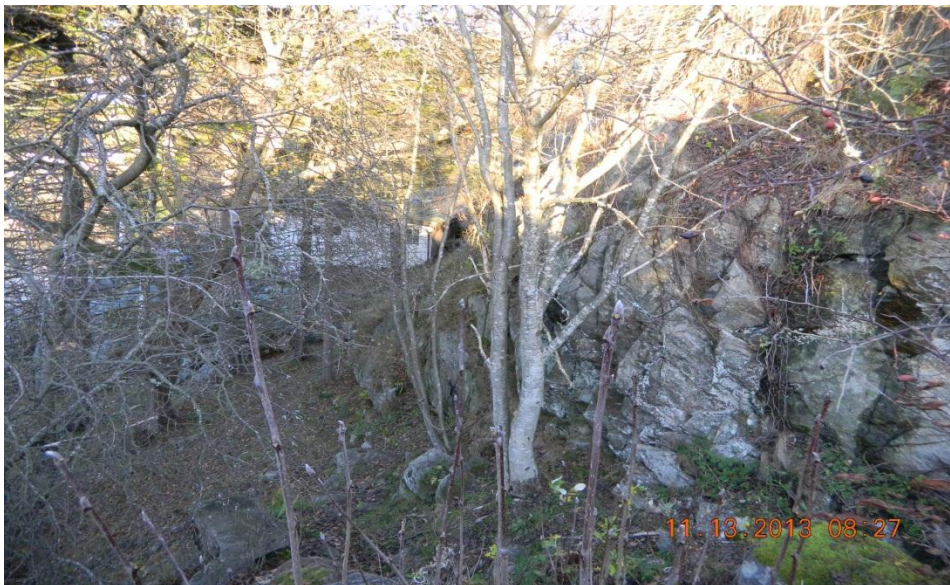
Figur 4: Typiskt utseende med låg topografi.

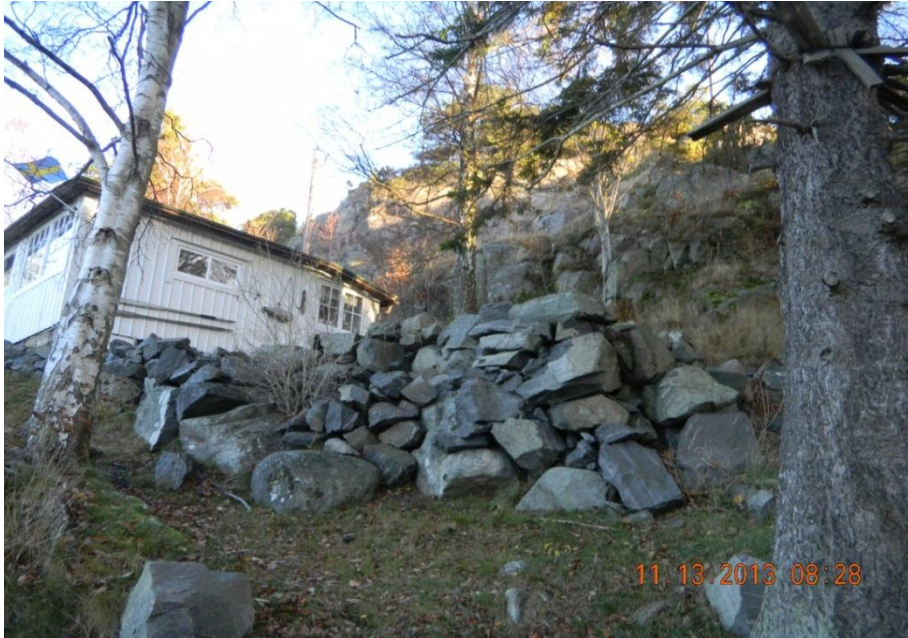
Figur 5: Konstruerad naturstensmur

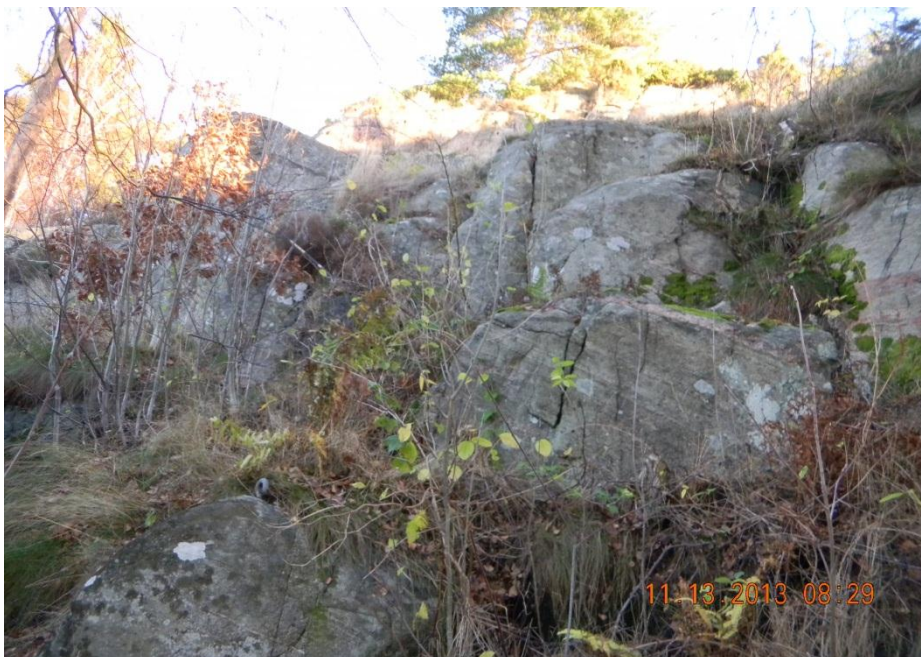
Figur 6: Lösspruckna block

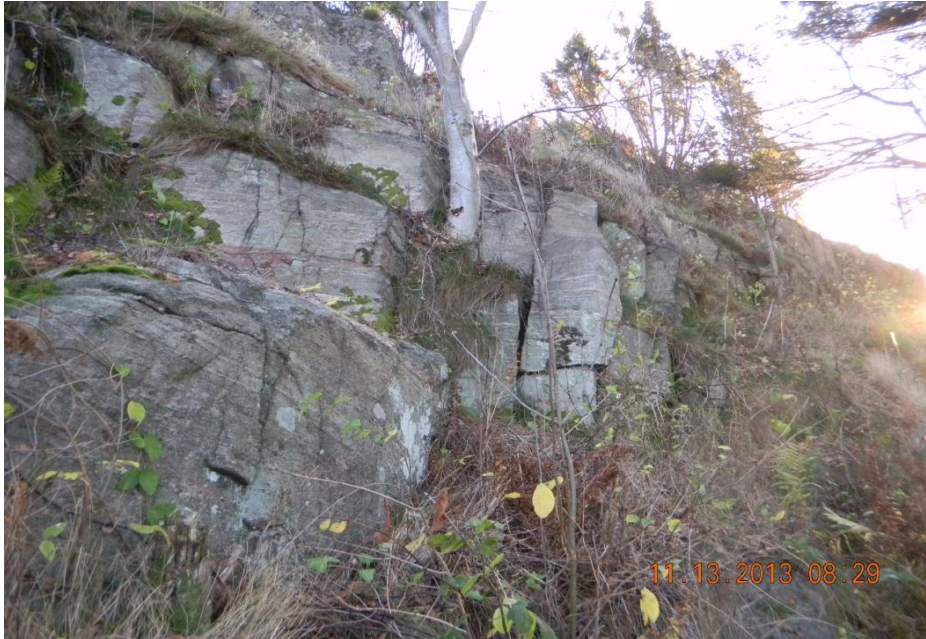
Besiktningen visar att strandzonen har sämre bergkvalitet. Bergslänterna är brantare och det förekommer mycket sprickbildningar (se Figur 7, Figur 8, Figur 9 och Figur 10) och spricket med en lutning av 70°. I strandzonen finns en stor bergsskrevna som är ca 0,5-1 m bred, flera meter lång och 1-4 m djup. Denna del av området kan kräva åtgärder, till exempel i form av skrotning, men det bedöms som lågprioriterat då ingen personrisk vid en eventuell instabilitet uppkommer, eventuella nedfall kommer att ske från begränsad höjd.

Figur 7. Lösa block i slänten, ca 0,5- 1 m breda, lössprucket på utåtlutande håll.

Området närmast strandzonen (se rosa markering i Bilaga 1), besiktades under januari 2014, där finns block/sten som kan rasa, men eventuella stenedfall bedöms ha en låg risk för skador varför ingen åtgärd i detta område bedöms som nödvändigt.

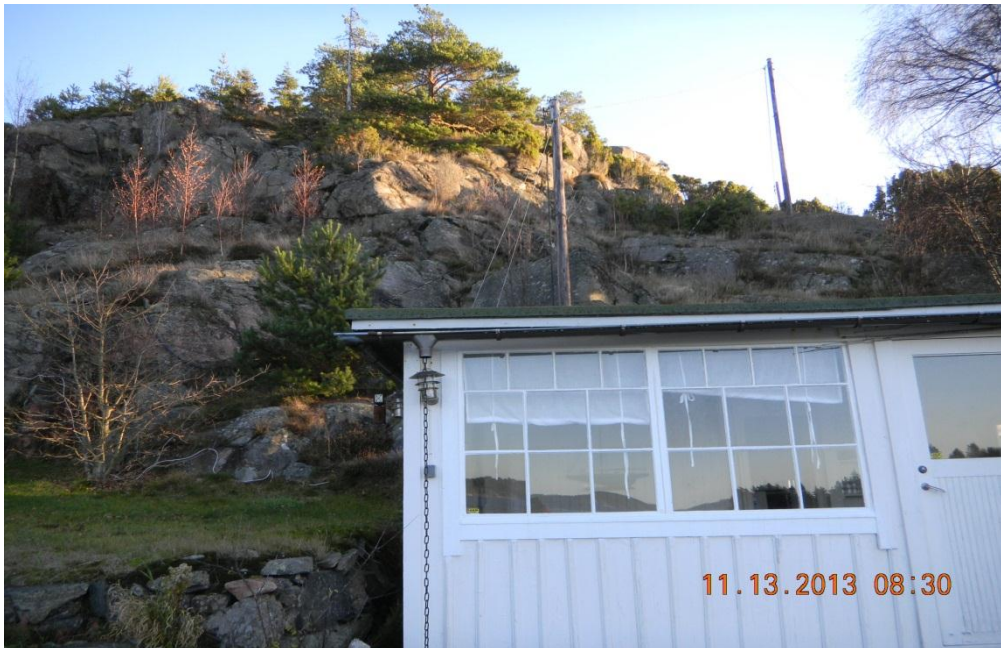
Figur 8: Lössprucket utåt, stöd på utåtlutande håll, bör ses på nära håll.

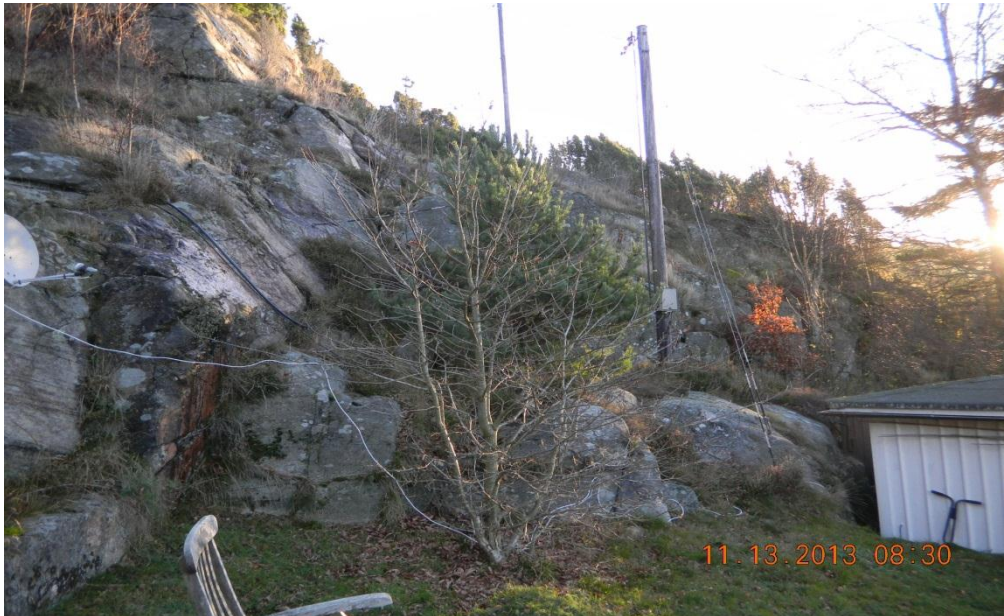
Figur 9: Lössprucket berg risk för nedfallande stenblock

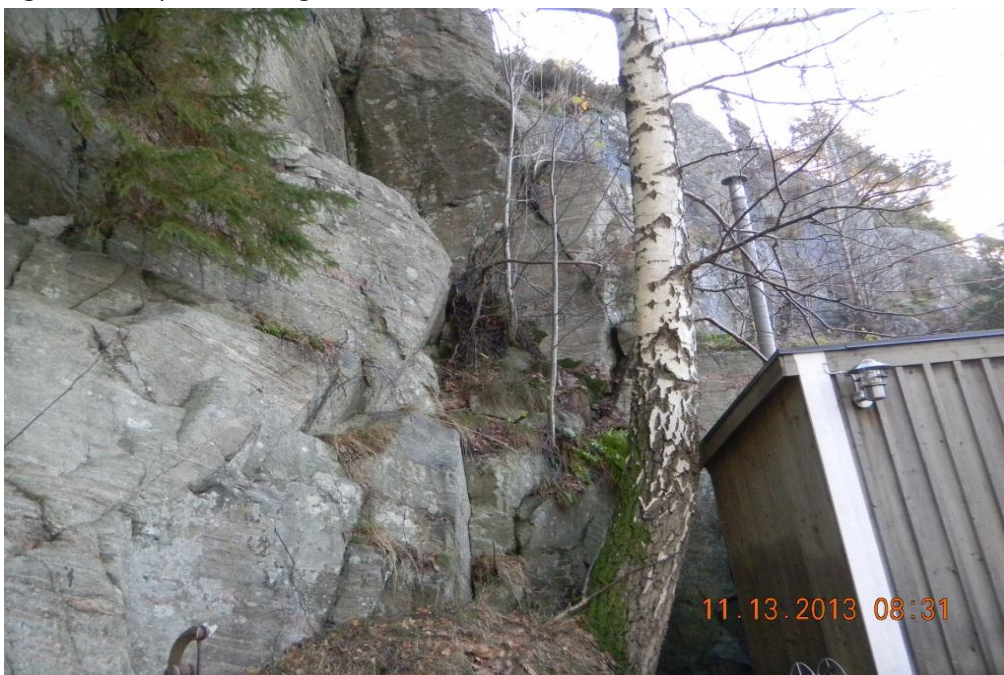
Figur 10: Lösa block i slänten vid strandzonen
