Bilaga 2

Område 1

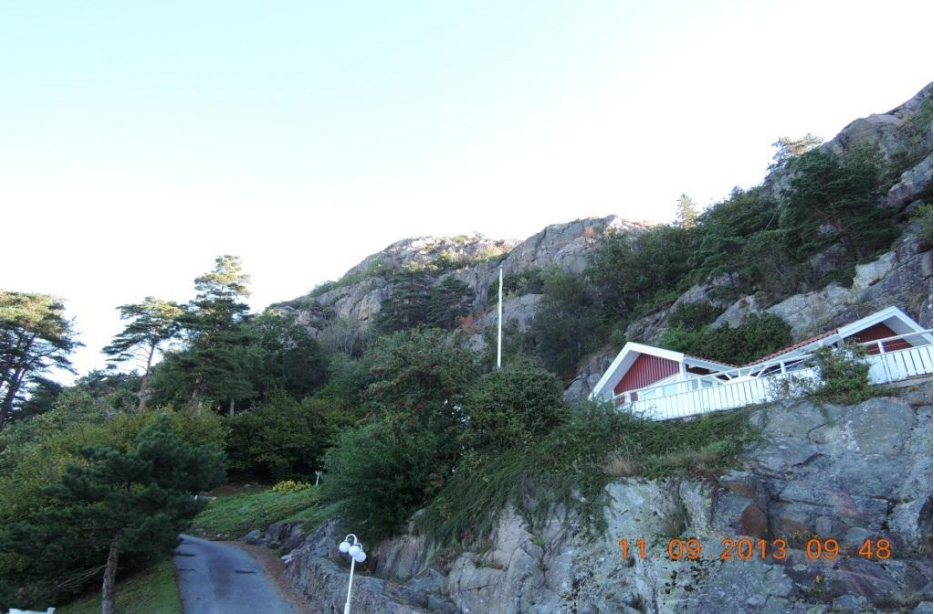
Bild 103. Bebyggelse på en ca 5 meter hög bergplatå nedanför medelbrant bergslänt vid fastighet 3:3.

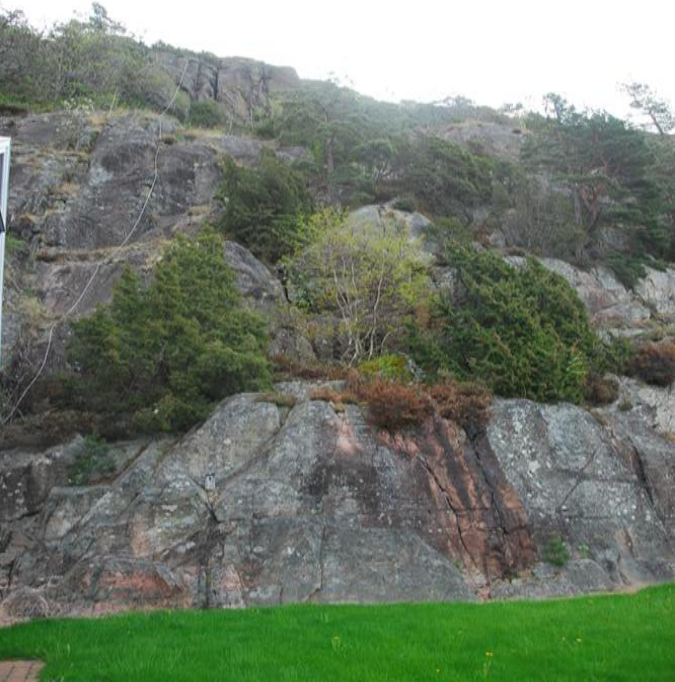
Bild 8. Löst block 5 meter upp på bergslänten. Blocket ligger instabilt på inåtlutande häll med vegetation som genom rotsprängning kan försämra stabiliteten. Fastighet 3:3.

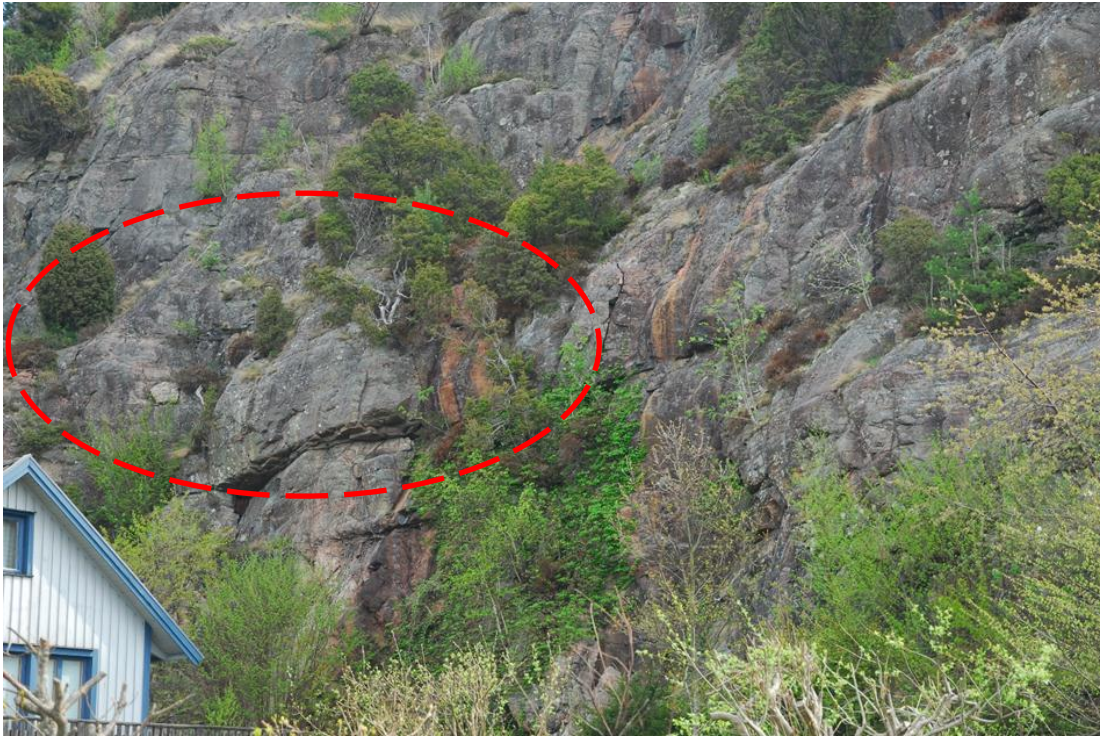
Bild 9. Löst block ca 5 meter upp i slänten. Fastighet 3:2.

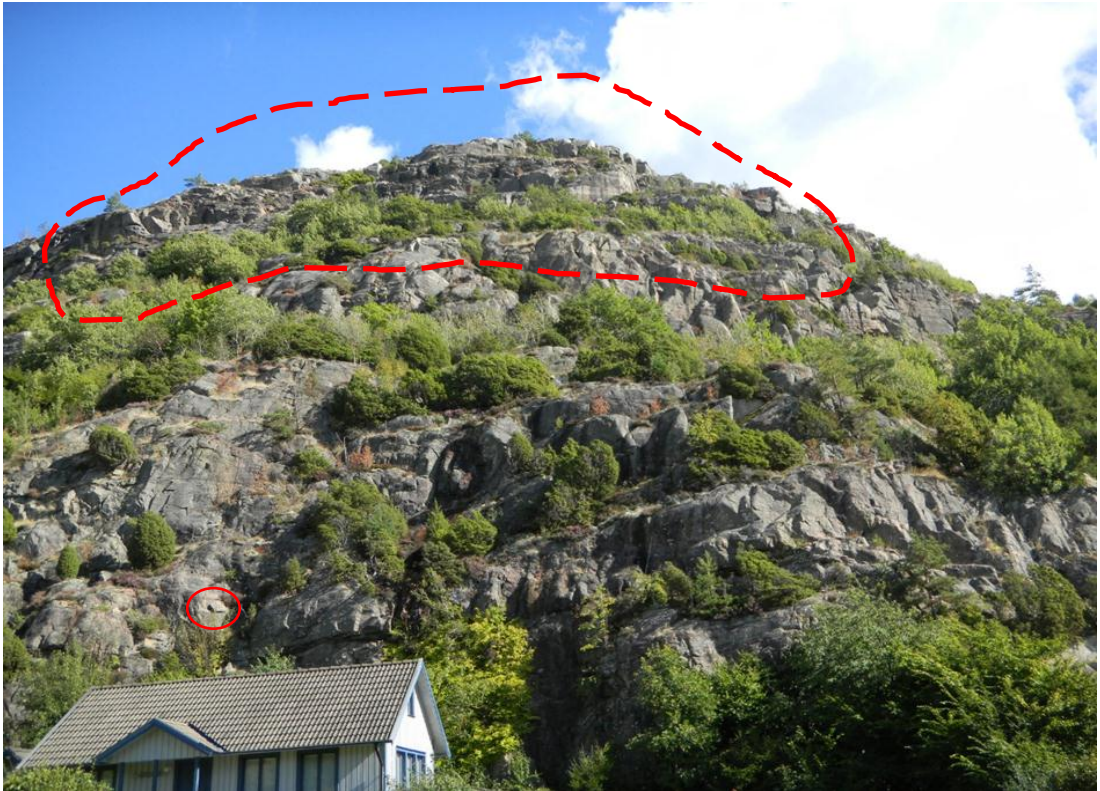
Bild 01. Fastighet 3:2 och 3:4. De partier som markerats med röd begränsningslinje innehåller en stor mängd lösa block med små och stora stenar och med vegetation som kan försämra stabiliteten.

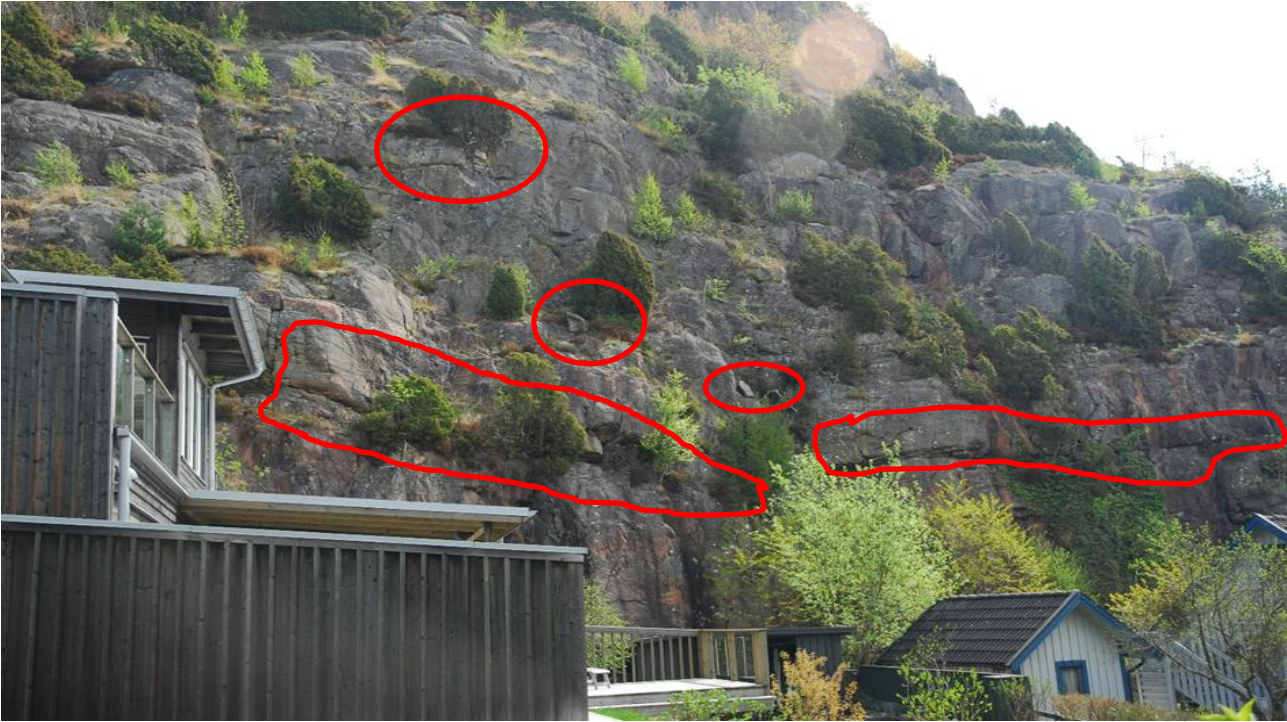
Bild 02. Vy ovanför fastighet 3:2 och 3:4 med stora block med mycket lösmaterial i slänten från 5 till 35 meters höjd i slänten intill fastigheten. Stor risk för blocknedfall.

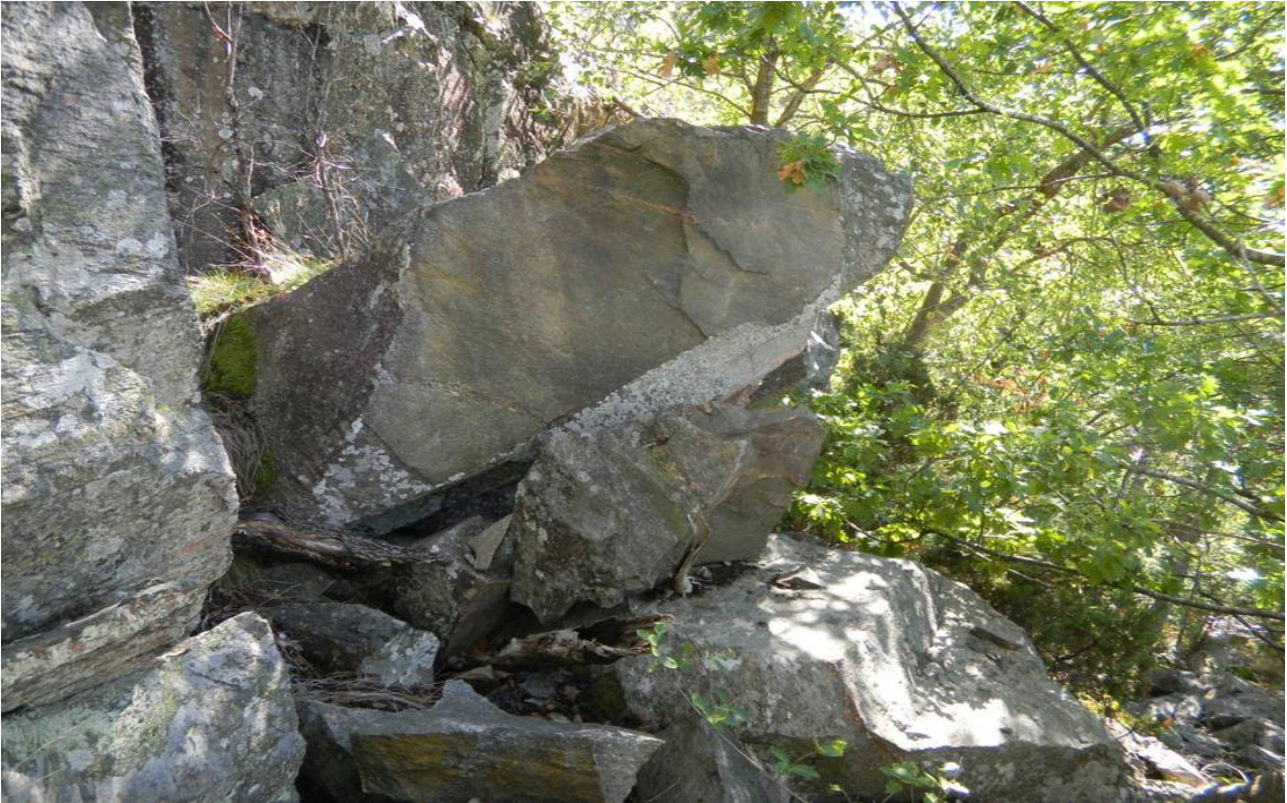
Bild 03. Stor blocksamling en bit från fastighet 3:2 och 3:4.

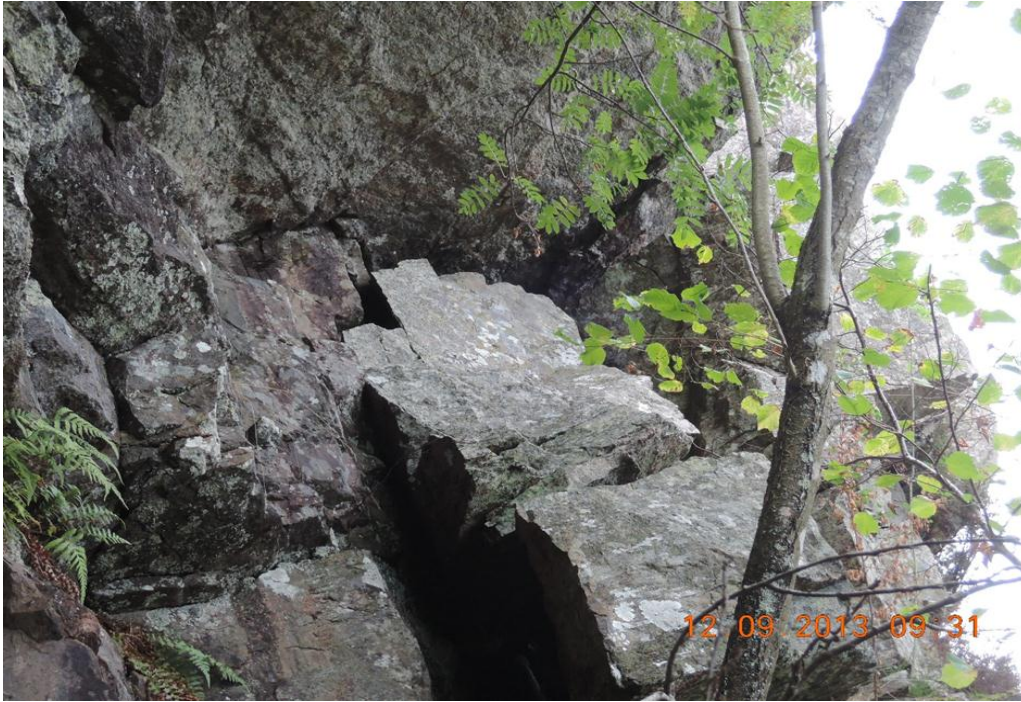
Bild 04. Block på väg att lossna ovanför fastighet 3:2 och 3:4.

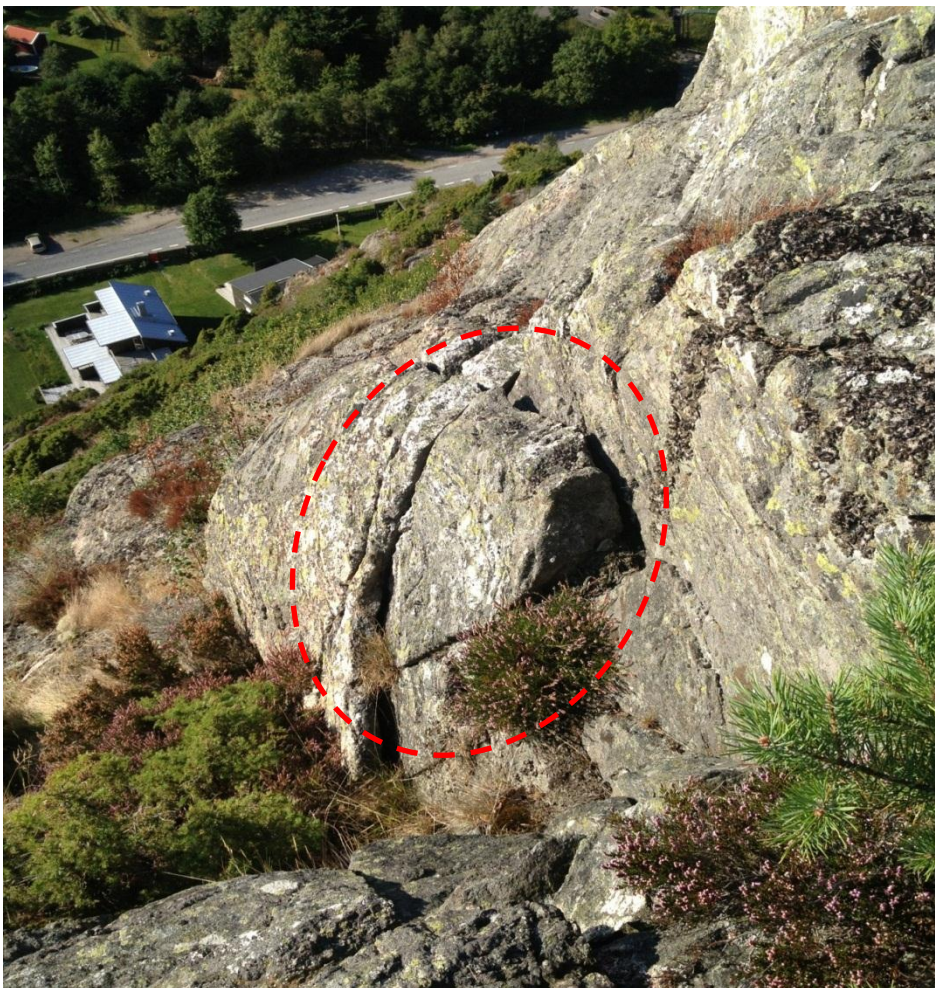
Bild 05. Vy ovanför fastighet 3:2 och 3:4 på ca 75-90 meters höjd där man ser naturliga sprickor och vittrat berg. En del partier riskerar att falla ner vilket riskerar att skada bebyggelsen nedanför.

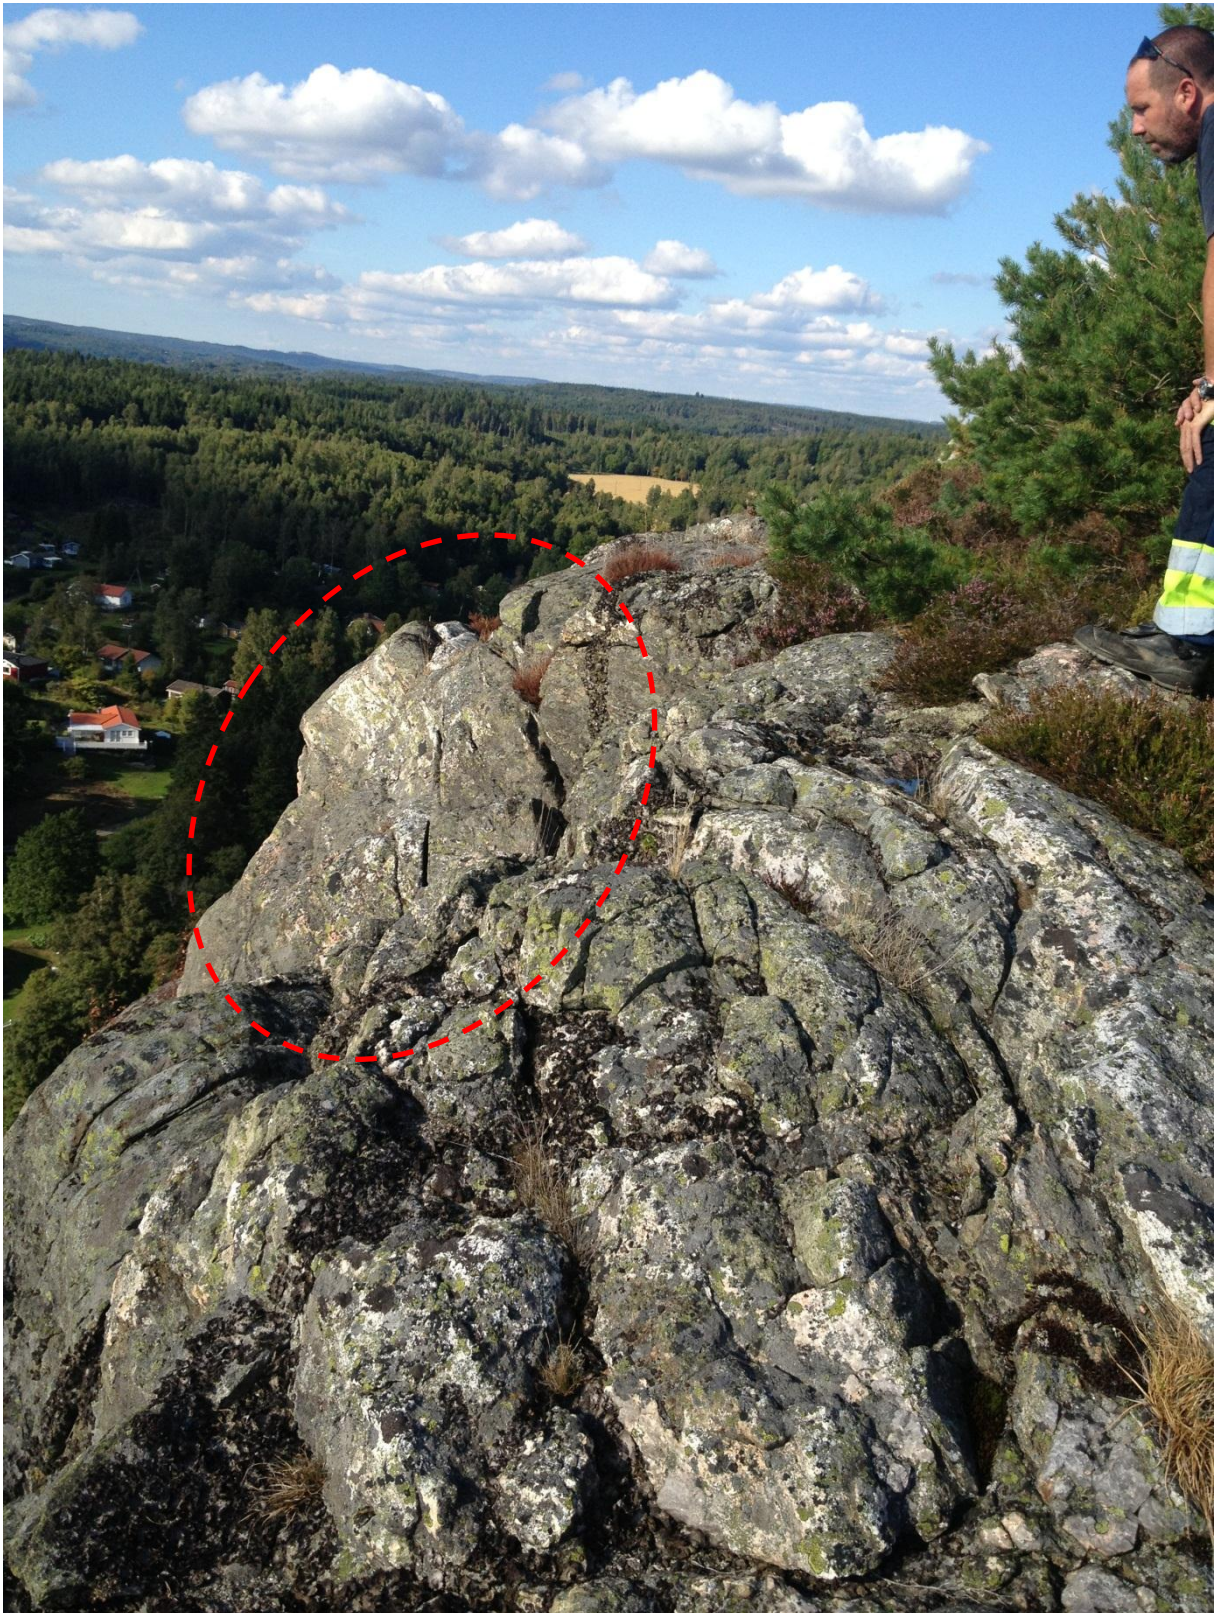
Bild 06. Vy ovanför fastighet 3:2 och 3:4 på ca 75-90 meters höjd där man ser naturliga sprickor och vittrat berg. En del partier riskerar att falla ner vilket riskerar att skada bebyggelsen nedanför.

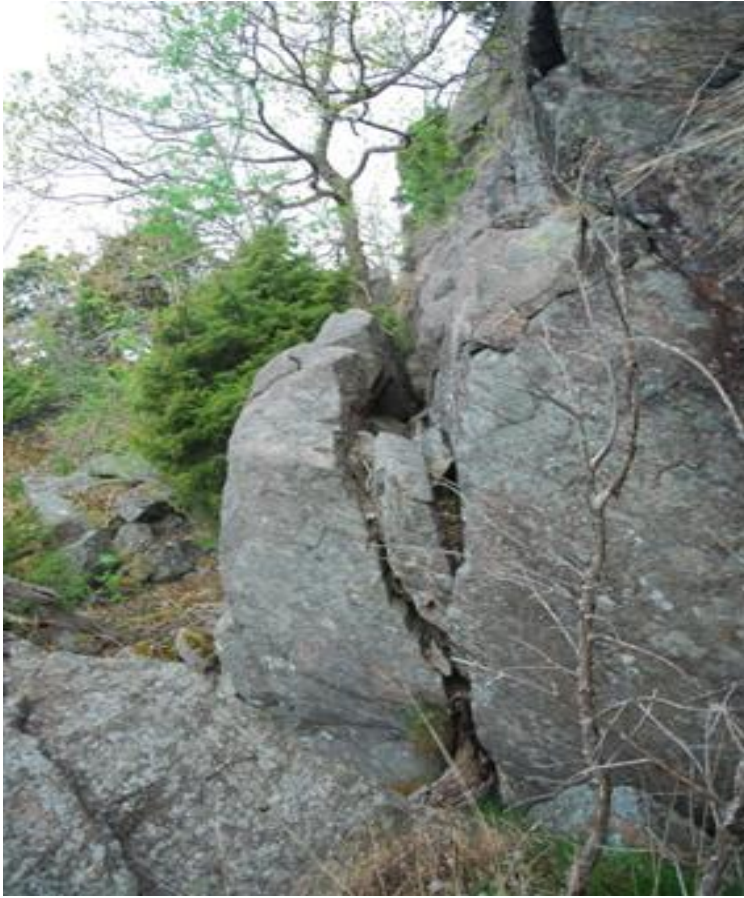
Bild 23. Blockansamling nedanför brant bergslänt ovanför fastighet 3:14. Blockansamlingen tyder på instabilt berg med tätare sprickbildning. Fortsatt risk för ras bedöms vara stor.

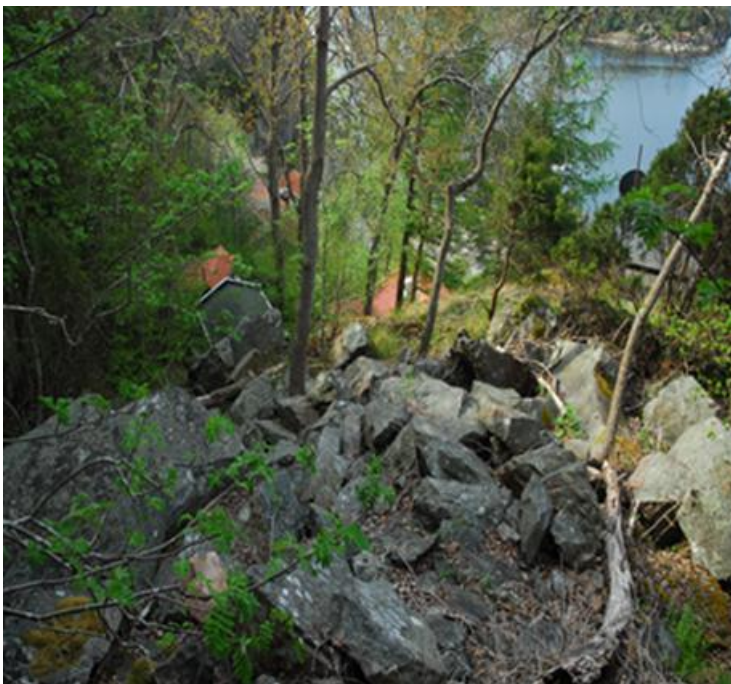
Bild 24. Blockansamling nedanför brant bergslänt ovanför fastighet 3:14. Blockansamlingen tyder på instabilt berg med tätare sprickbildning. Fortsatt risk för ras bedöms vara stor.

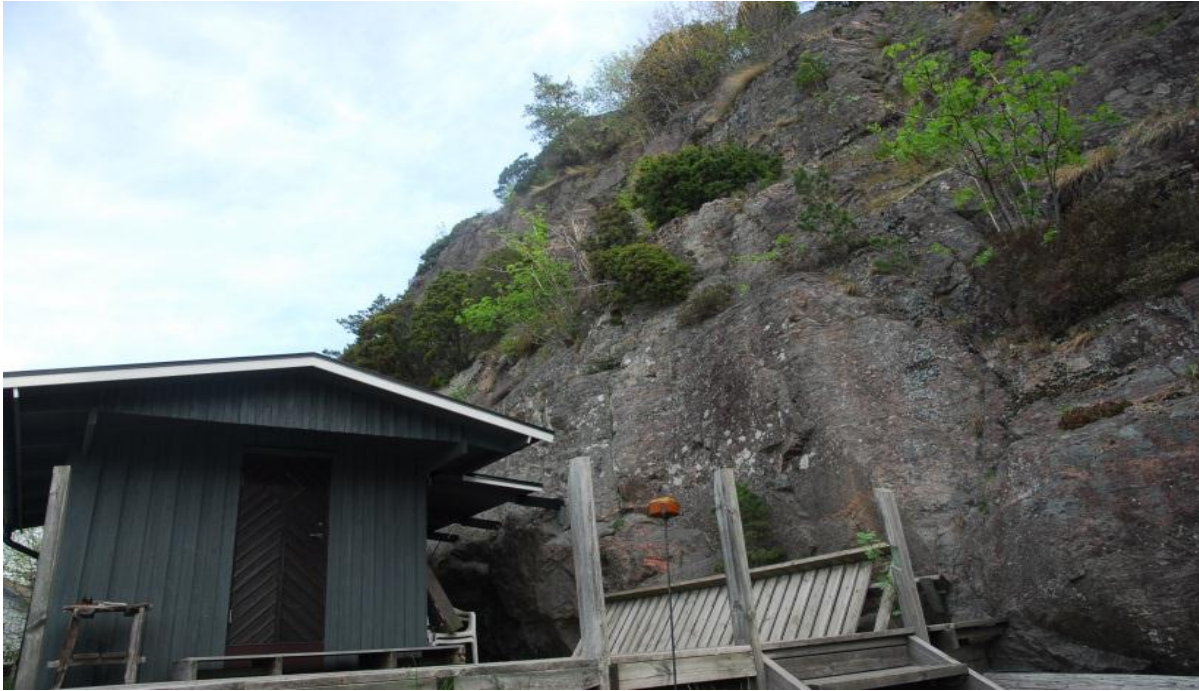
Bild 26. Lösgjort block som genom fortsatt rotsprängning riskerar att orsaka blocknedfall ovanför fastighet 3:14.

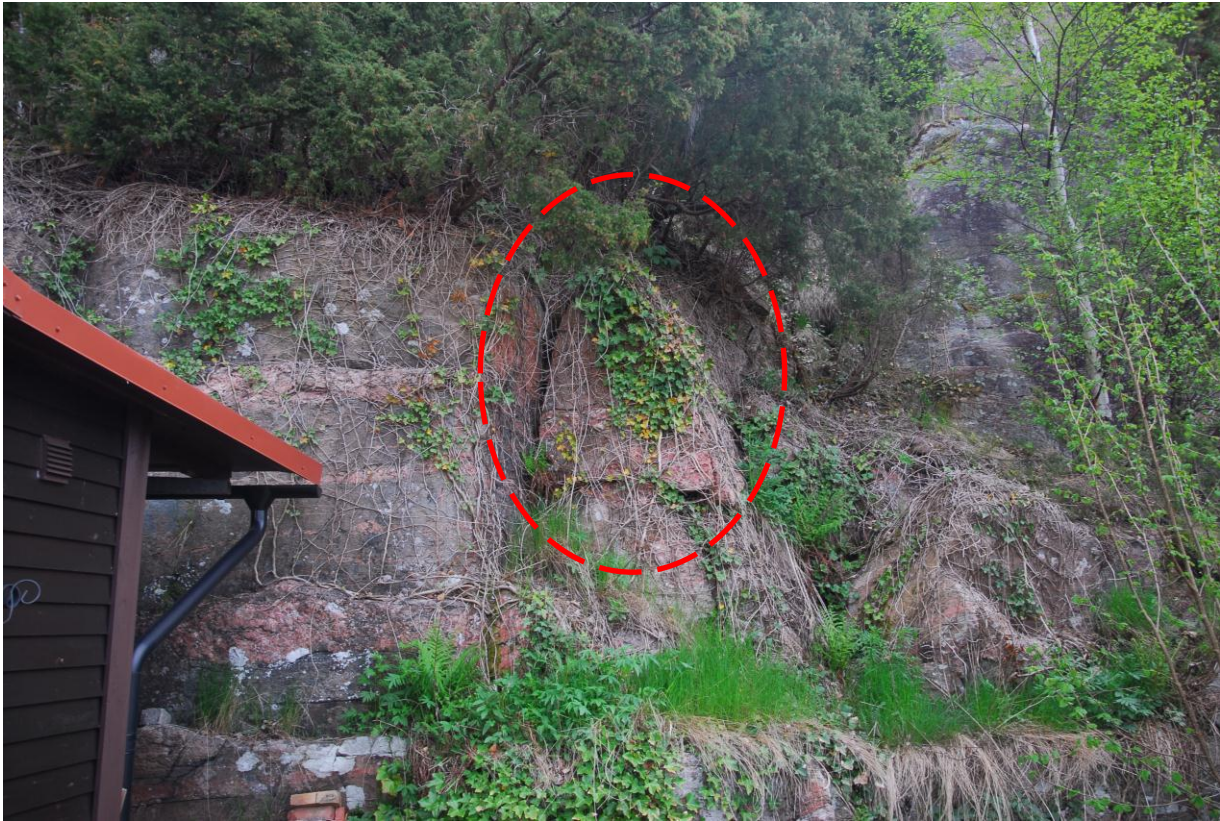
Bild 16. Lösgjort block om ca 1x1,5 meter. Fortsatt rotsprängning riskerar att orsaka blocknedfall.

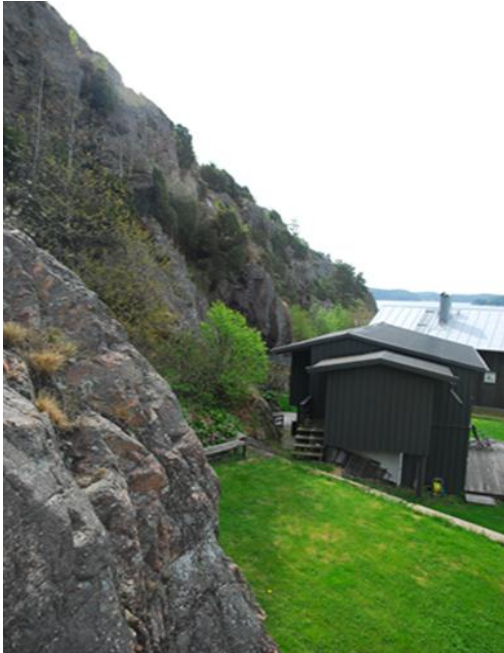
Bild 37. Fastighet 3:19. Branta bergslänter nära bebyggelse.

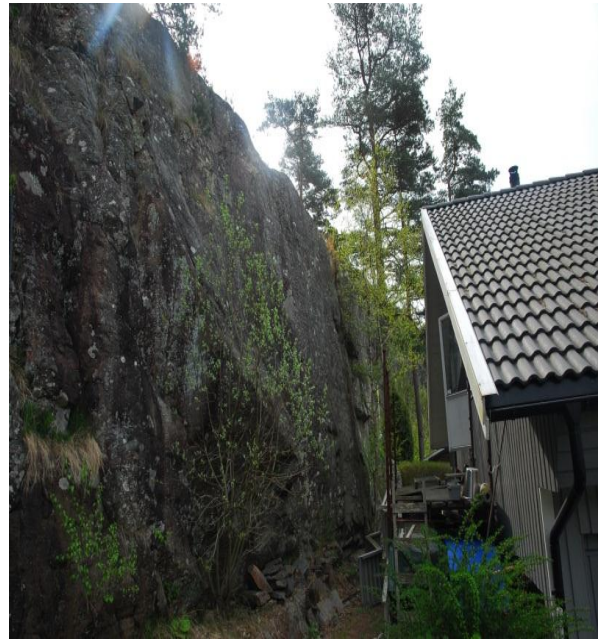
Bild 25. Fastighet 3:19. Nära befintlig byggnad.

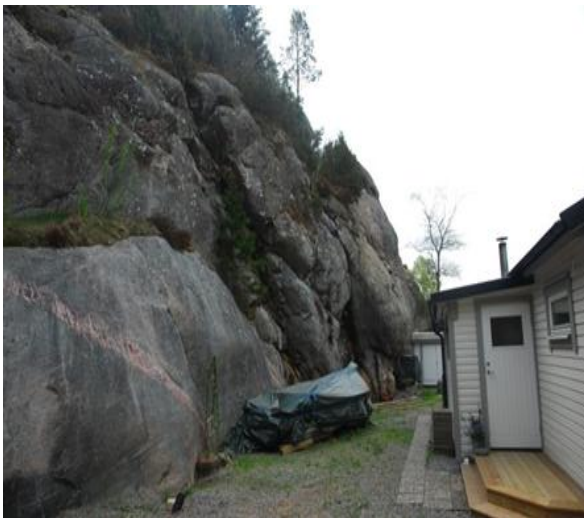
Bild 44. På väg till fastighet 3:19. Branta bergslänter nära bebyggelse.

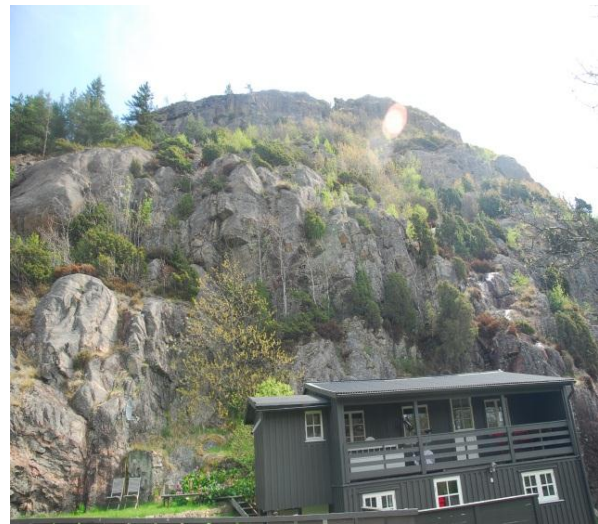
Bild 35. På väg till fastighet 3:19. Stora lösa block och mycket vegetation i sprickor som riskerar att trycka ut blocken.

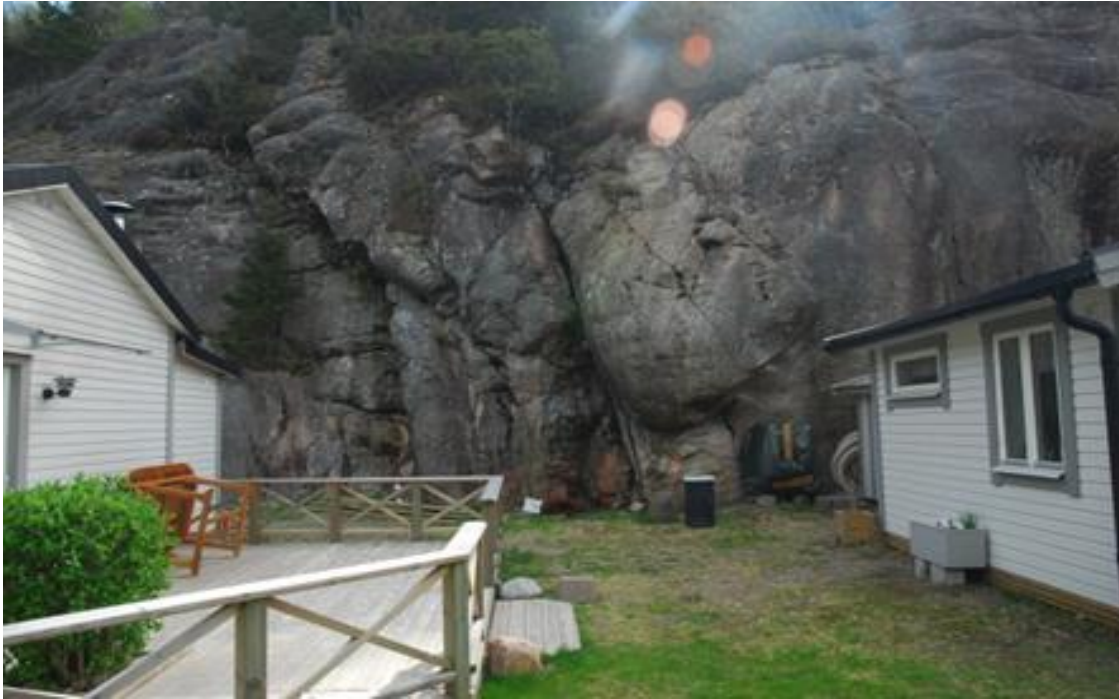
Bild 43. Fastighet 3:17 på väg mot 3:18. Vertikal vägg intill bebyggelse med lösgjorda block.

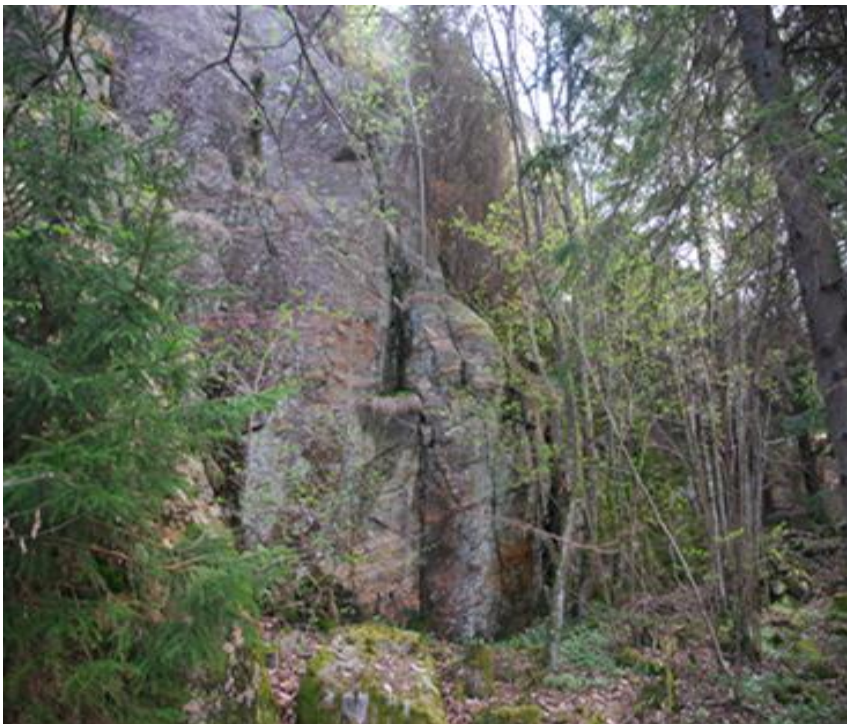
Bild 45. Högre upp mot fastighet 3:26. Stora lösa block som riskerar att falla ut.

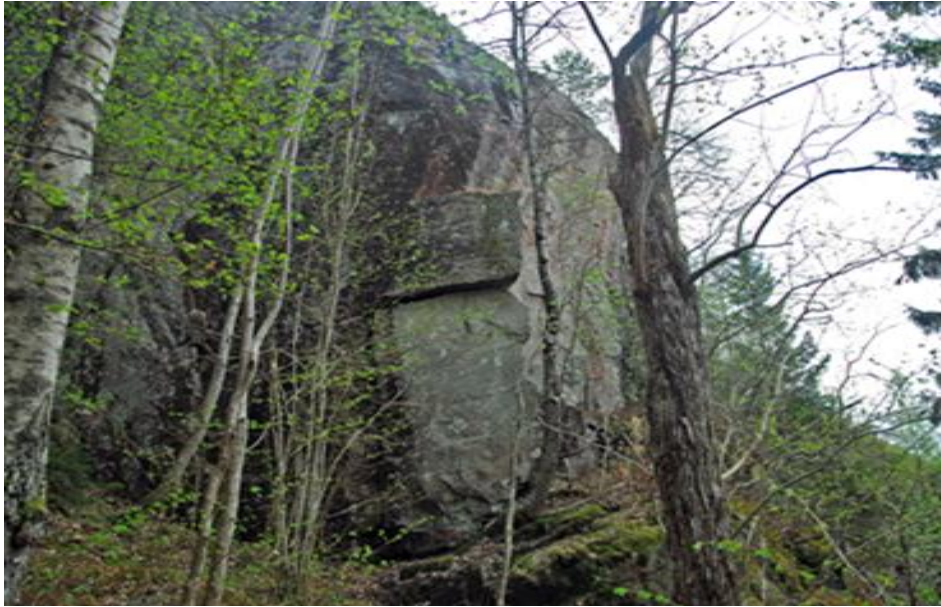
Bild 48. Högre upp mot fastighet 3:26. Stora block med flackt liggande sprickplan.

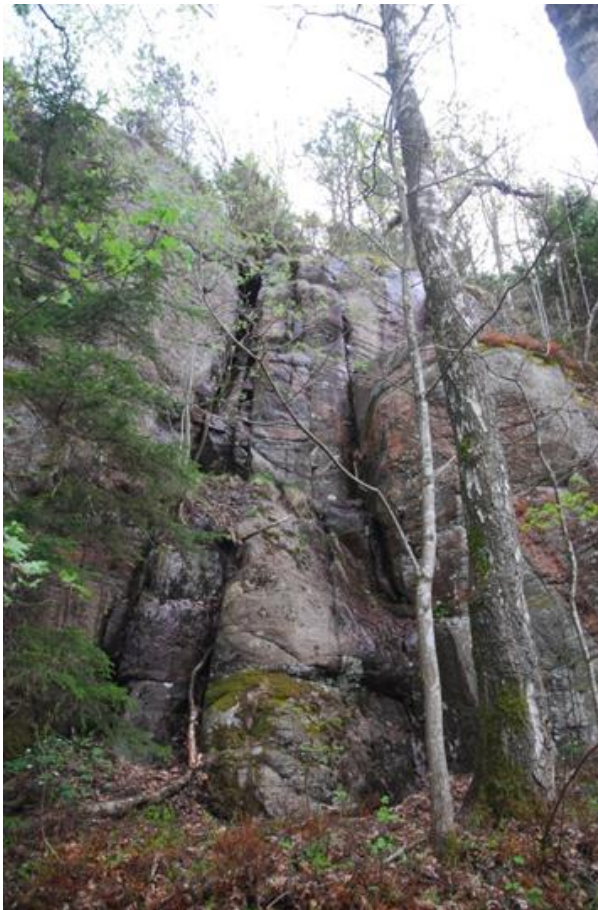
Bild 49. Högre upp mot fastighet 3:26. Naturlig blockighet, öppna sprickor, stor risk för avlossning av skivor eller block. Dock inga hus eller tomtor i direkt anslutning till slänt.

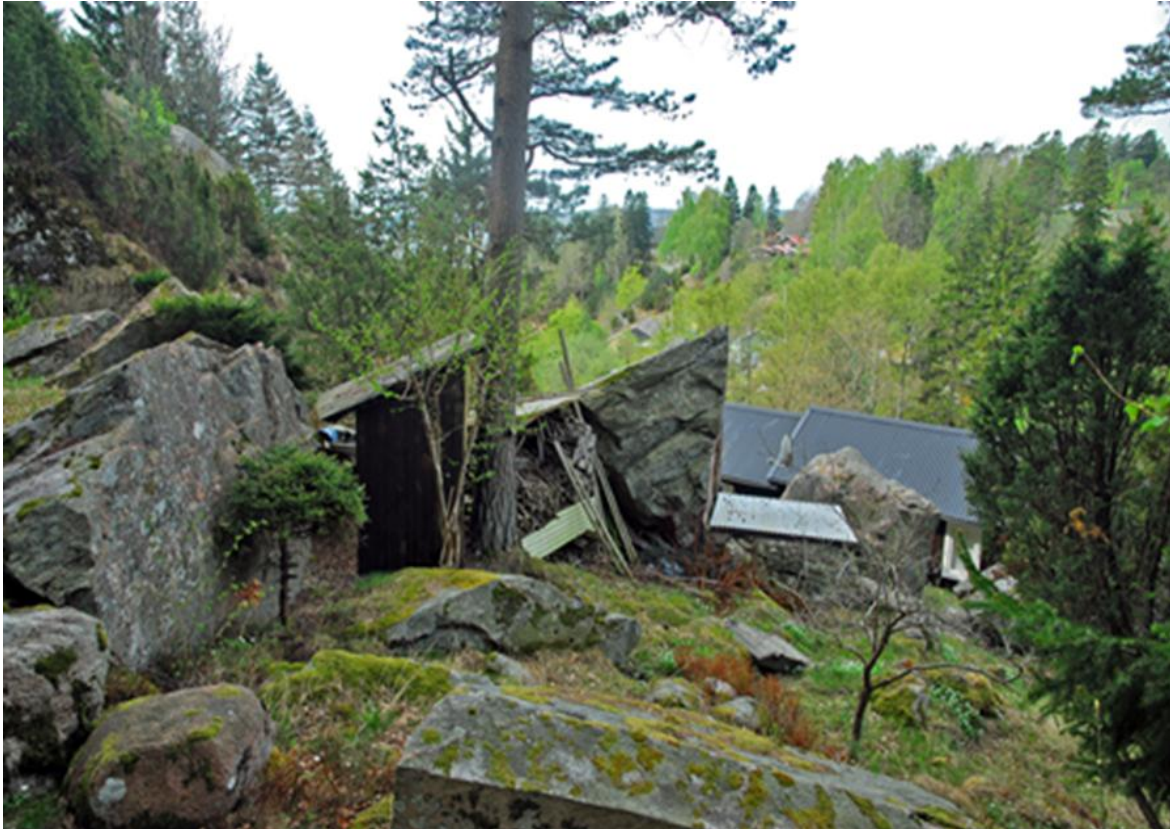
Bild 50. Högre upp mot fastighet 3:26. Stora lösa block, dock ingen risk för nedfall.

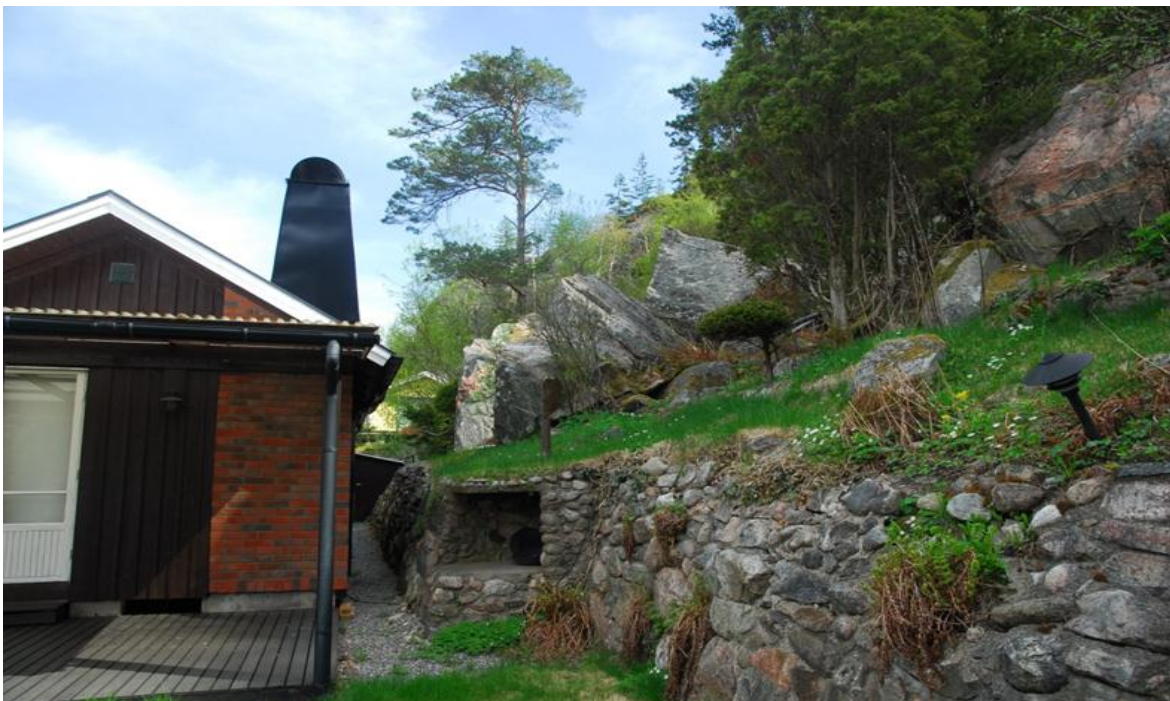
Bild 52. Högre upp mot fastighet 3:26. Stora lösa block, dock ingen risk för nedfall.

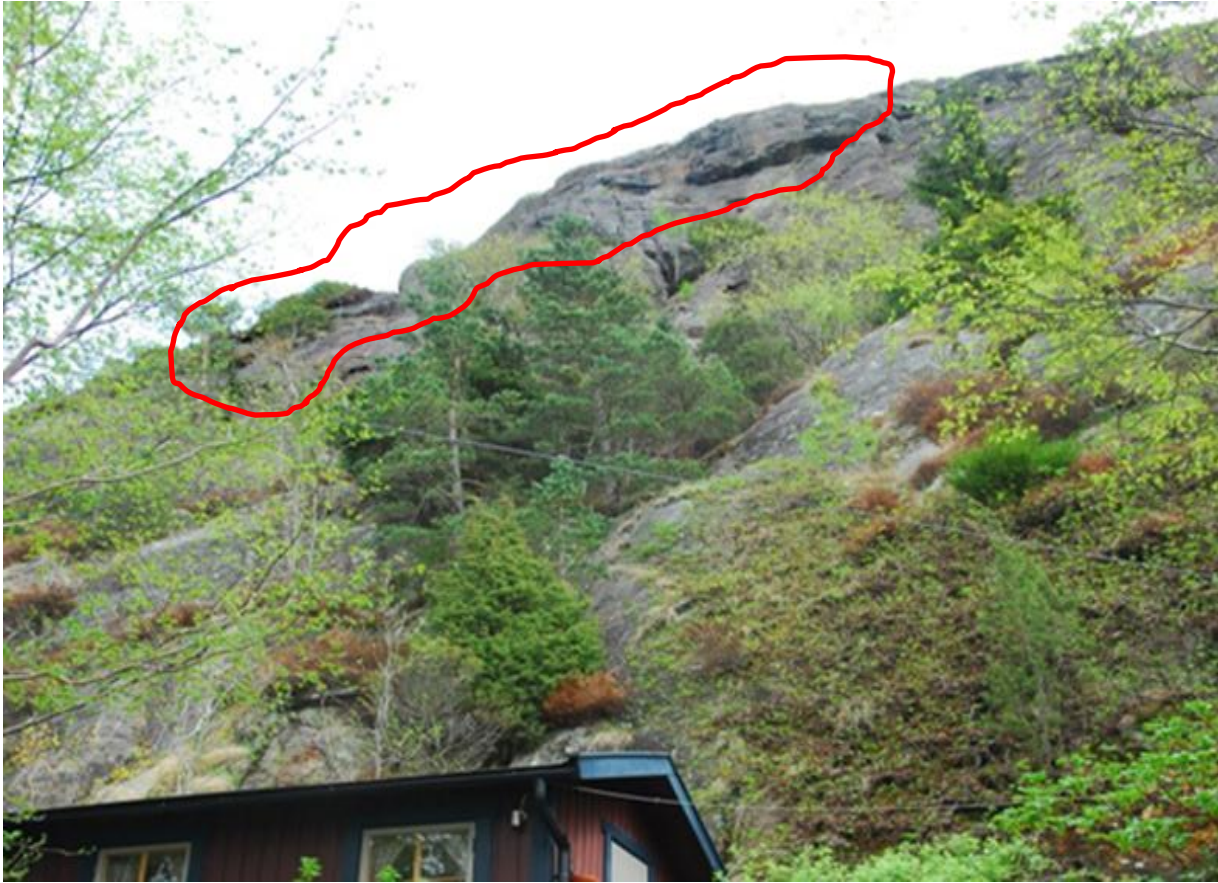
Bild 40_2. Fastighet 3:18. Viss förhöjd risk för nedfall, en mer detaljerad utredning rekommenderas.

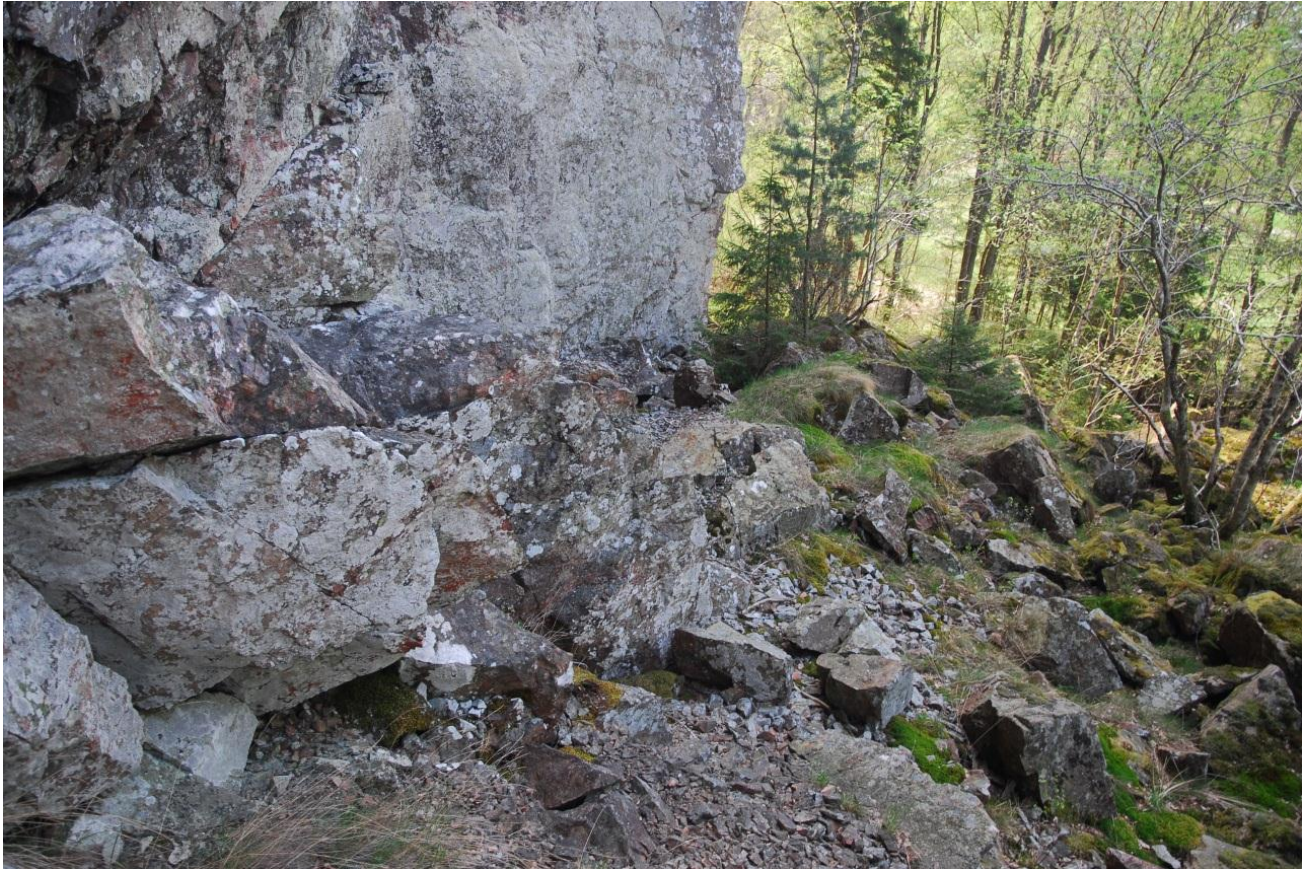
Område 3 uppvisar en större blockansamling som idag ligger mycket instabilt. Blocken ligger dock på flera meters avstånd från huset och lutningen på marken är några få grader varför det bedöms som osannolikt att blocken skulle kunna orsaka skada på bebyggelsen. Bild 70, 71, 74, 72 och 75 illustrerar detta.

Bild 70. Illustration av blockighet i område 3.

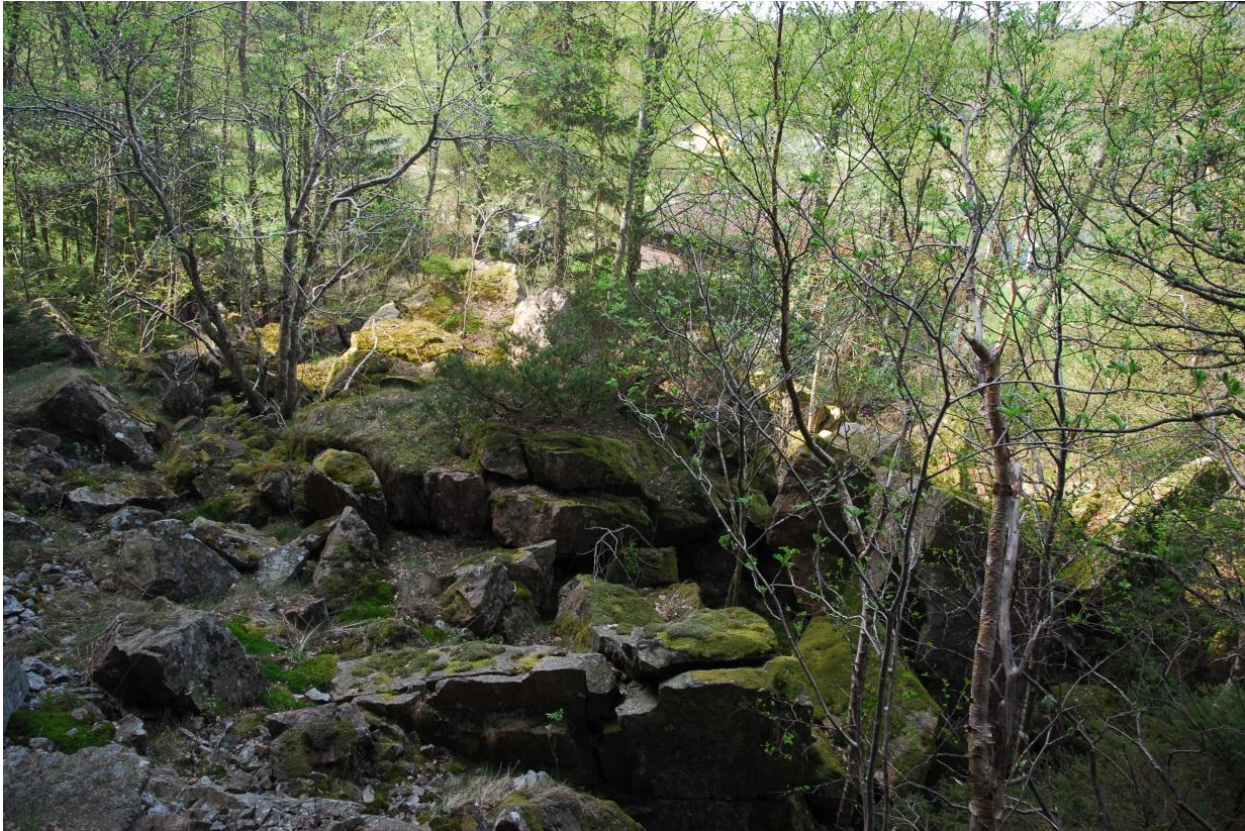
Bild 71. Illustration av blockighet i område 3.

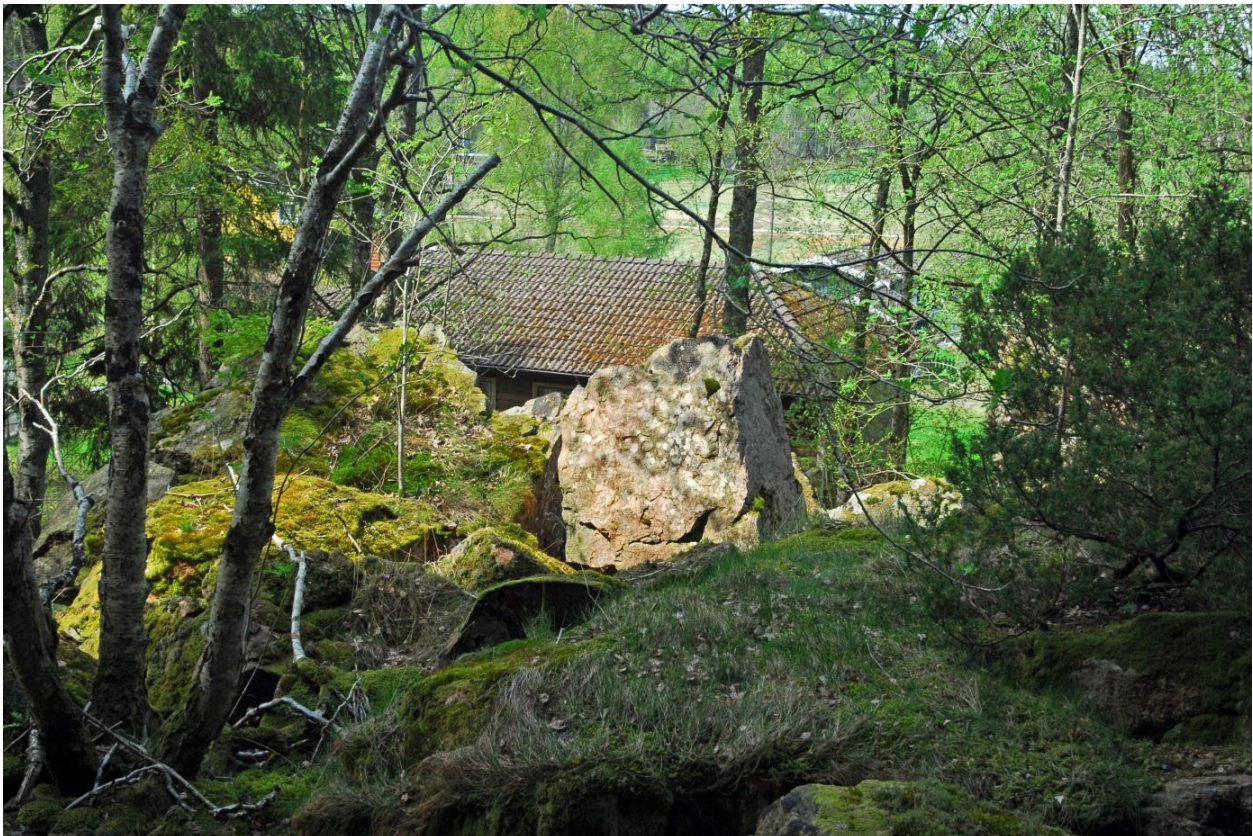
Bild 74. Illustration av blockighet i område 3.

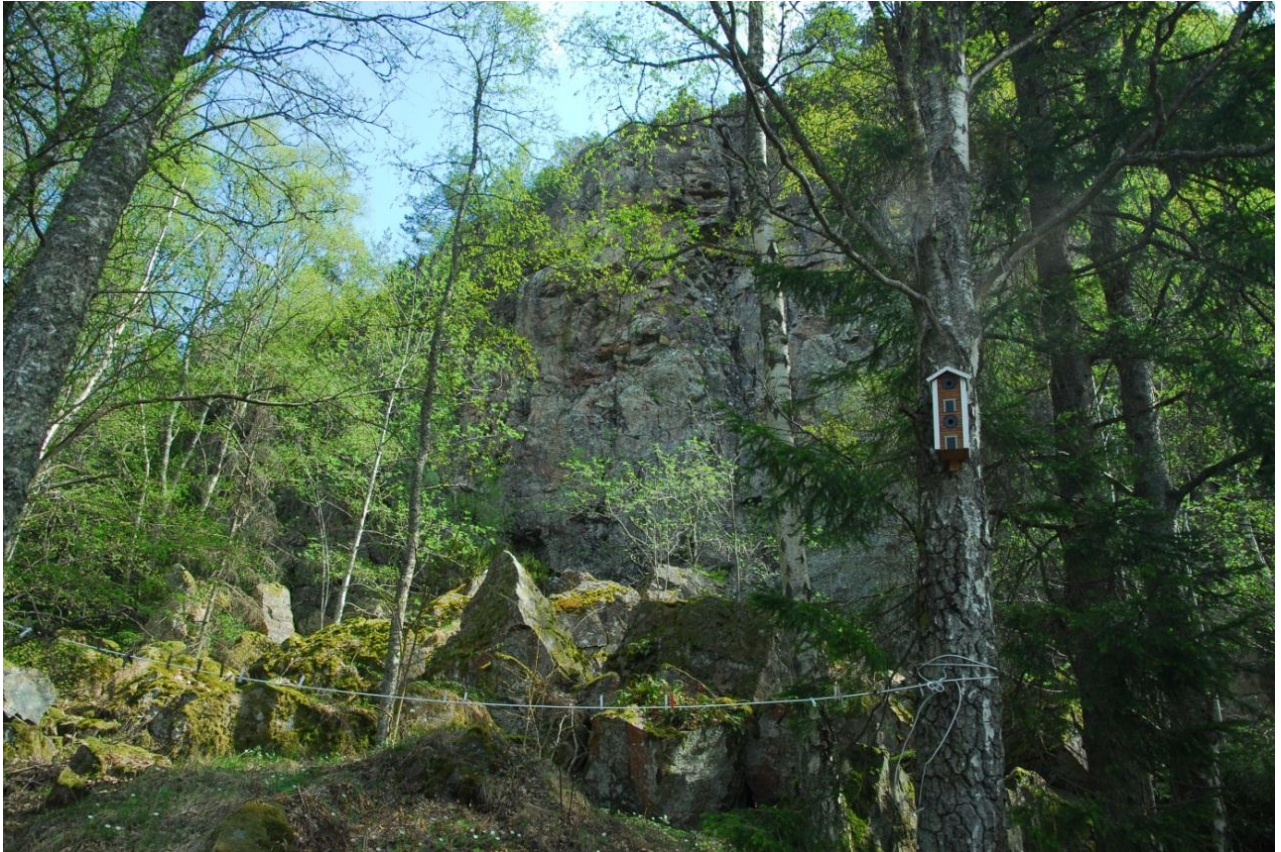
Bild 72. Illustration av blockighet i område 3.
