Bilaga 2

Område 1

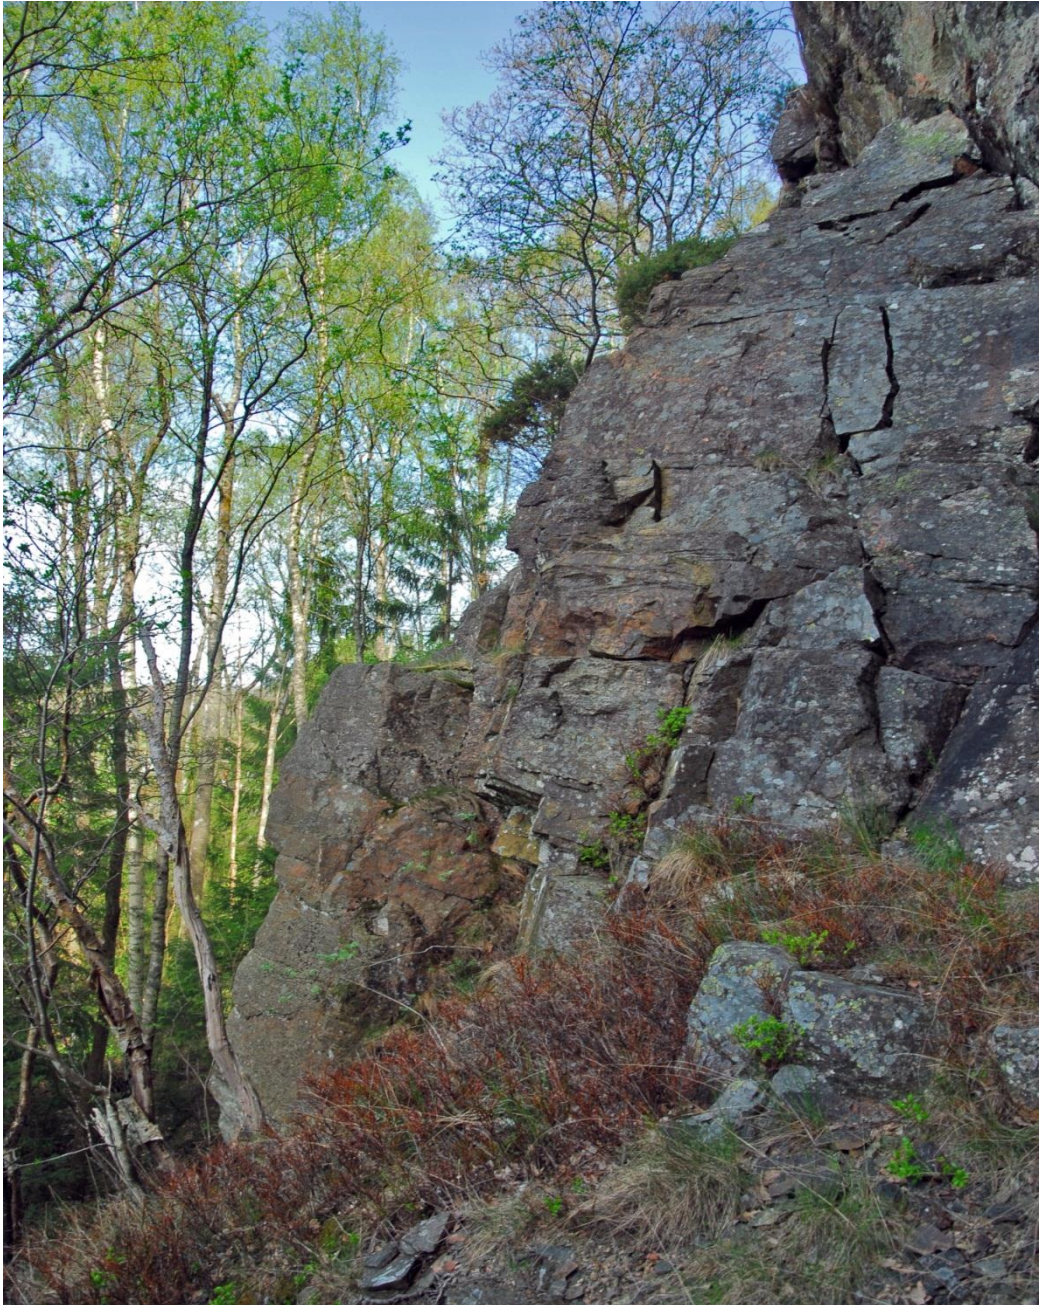
Område 3 uppvisar en större blockansamling som idag ligger mycket instabilt. Blocken ligger dock på flera meters avstånd från huset och lutningen på marken är några få grader varför det bedöms som osannolikt att blocken skulle kunna orsaka skada på bebyggelsen. Bild 70, 71, 74, 72 och 75 illustrerar detta.

Bild 75. Illustration av blockighet i område 3.
