Östra Gårvik

Besiktningresultat, hängande besiktning
2014-04-15

Bergab – Berggeologiska Undersökningar AB

Uppdragsnummer UG12015
Datum 2014-05-09
Revisionsnummer 01

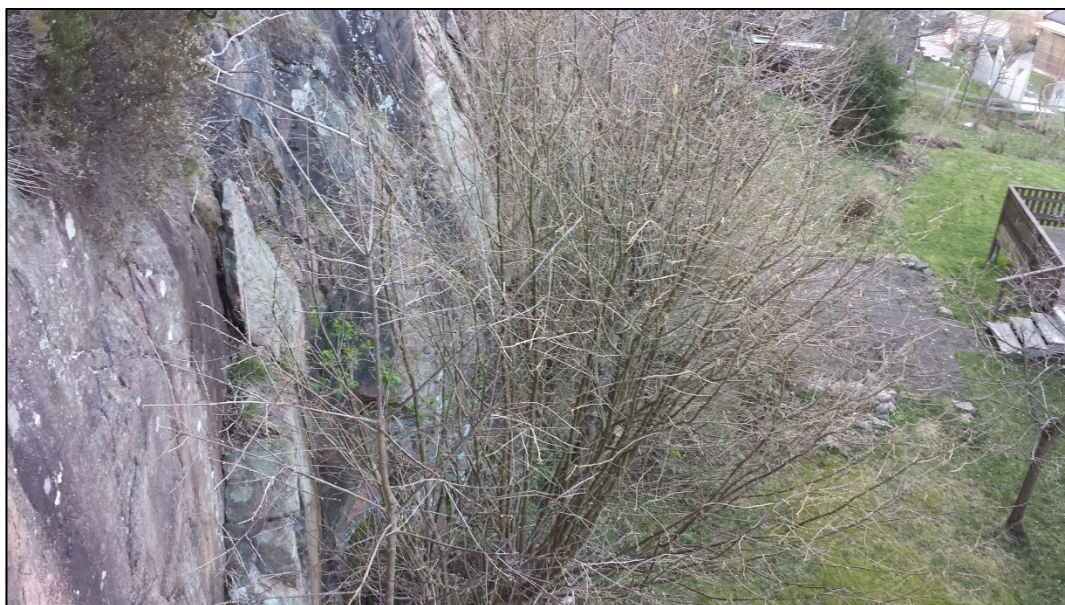
Foto 1. Fastighet 3:2

Status: Enskilda block i slänten utgör en rasrisk

Rekommenderade åtgärder: Viss vegetationsröjning och ta ner de block som utgör en rasrisk. Blocken ska tas ned försiktigt och utförs lämpligast med hjälp av bomlift eller tillkomstteknik (reparbete). Försiktig nedtagning krävs samt att utföraren är medveten om syftet. En allt för hård bergrensning kan skapa mer problem än nödvändigt.

Förstärkningsmängder: Punktinsatser

Uppskattad kostnad: 21 600 kr

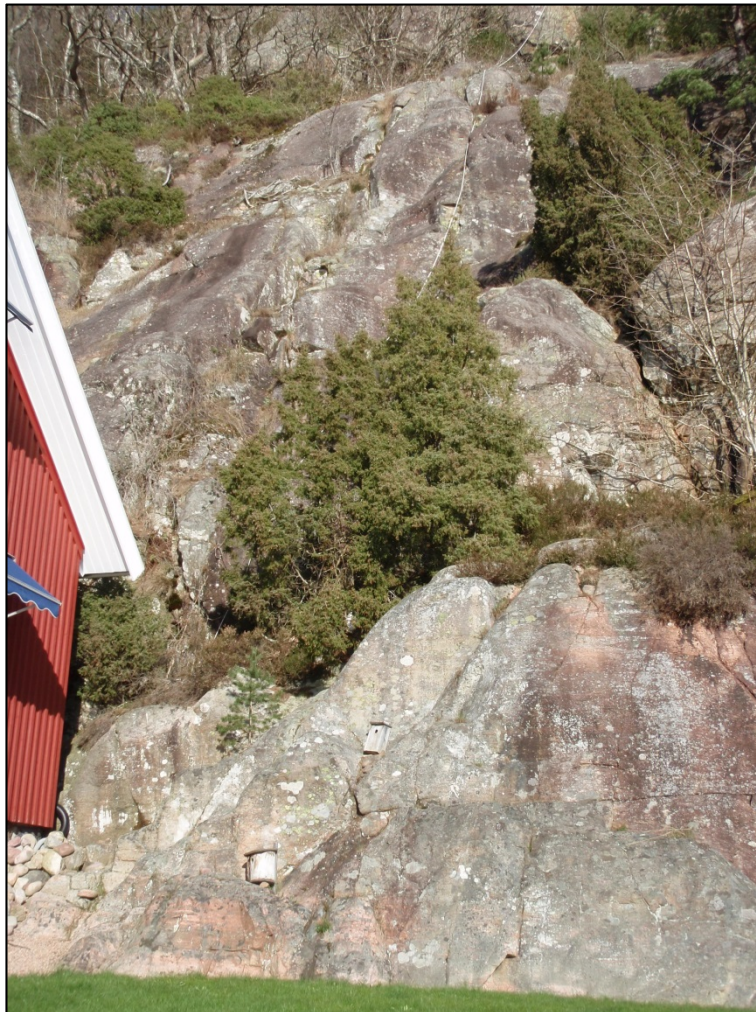
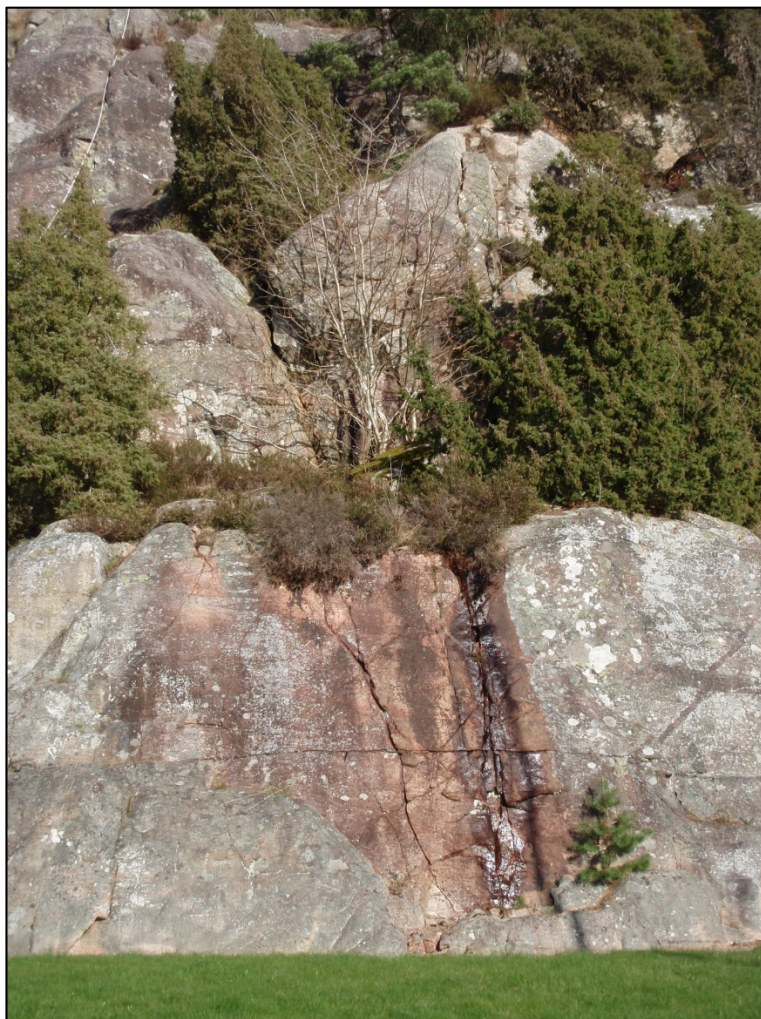
Foto 2. Fastighet 3:3

Status: Bra, stabil rundhäll utan stabilitetsproblem.

Rekommenderade åtgärder: Inga åtgärder.

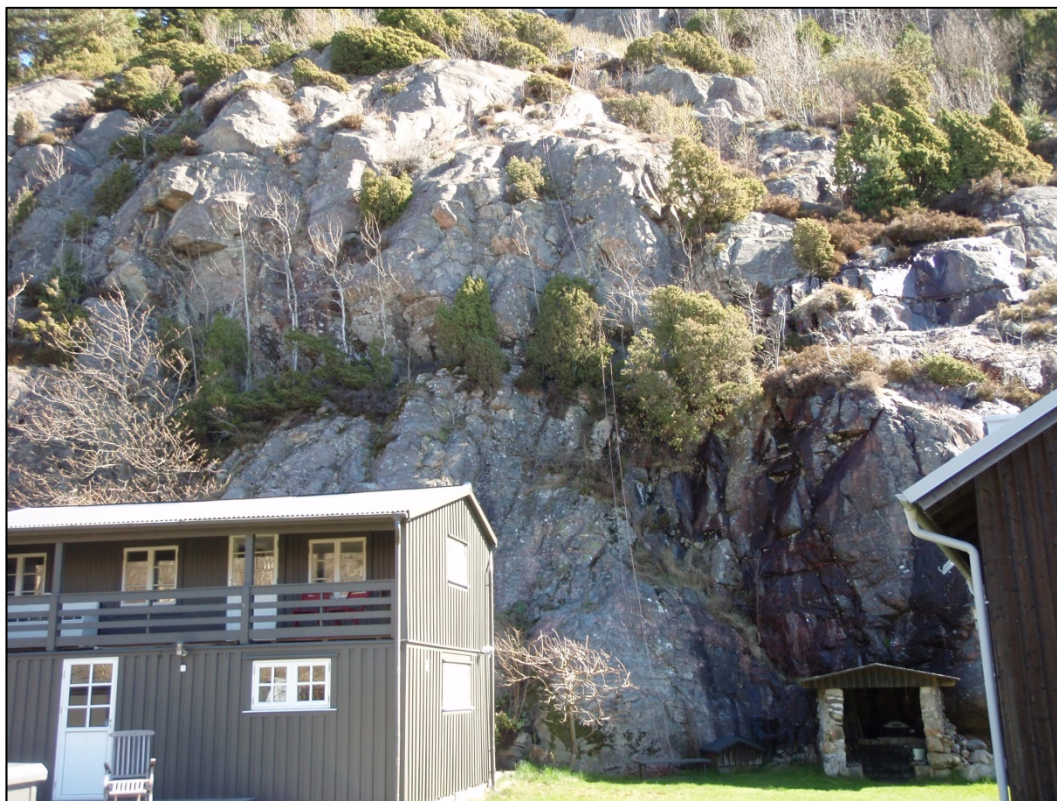
Foto 4. Fastighet 3:4

Status: Enskilda block i slänten utgör en rasrisk samt ett större block med stabilitetsproblem.

Rekommenderade åtgärder: Viss vegetationsröjning och ta ner de block som utgör en rasrisk. Blocken ska tas ned försiktigt och utförs lämpligast med hjälp av bomlift eller tillkomstteknik (reparbete). Försiktig nedtagning krävs samt att utföraren är medveten om syftet. En allt för hård bergrensning kan skapa mer problem än nödvändigt. Dessutom ska bultning utföras i ett område

Förstärkningsmängder: Punktinsatser samt 4 stycken bultar, L=3-4 meter.

Uppskattad kostnad: 27 200 kr

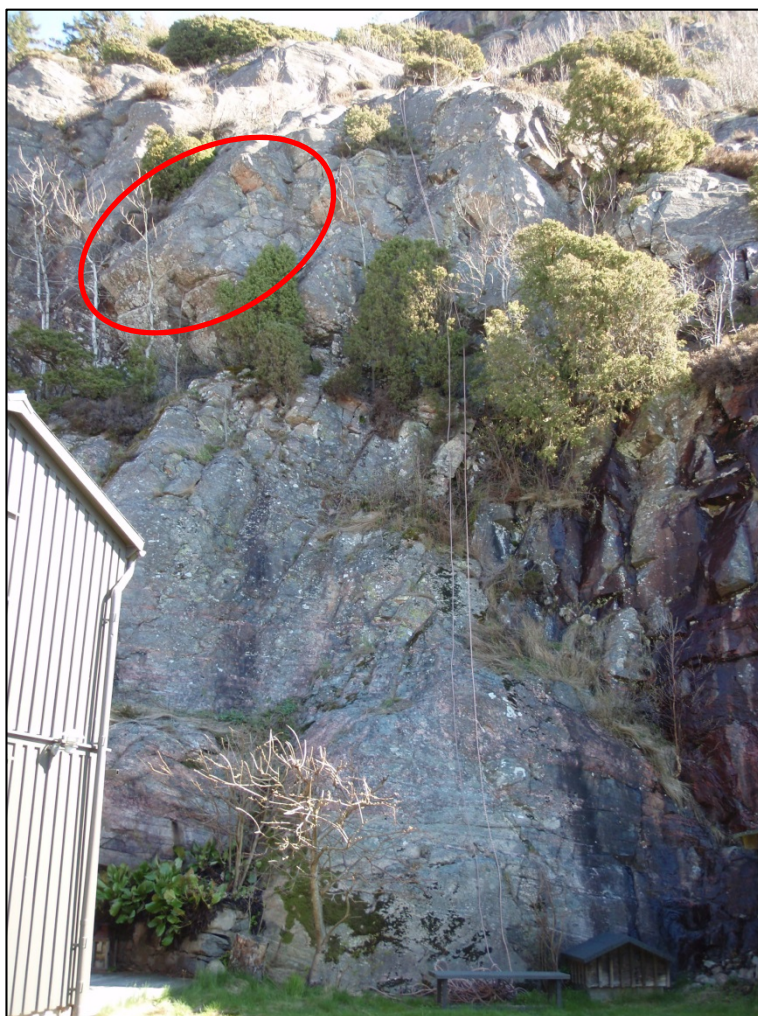
Foto 5. Fastighet 3:4 område för bultning - översikt

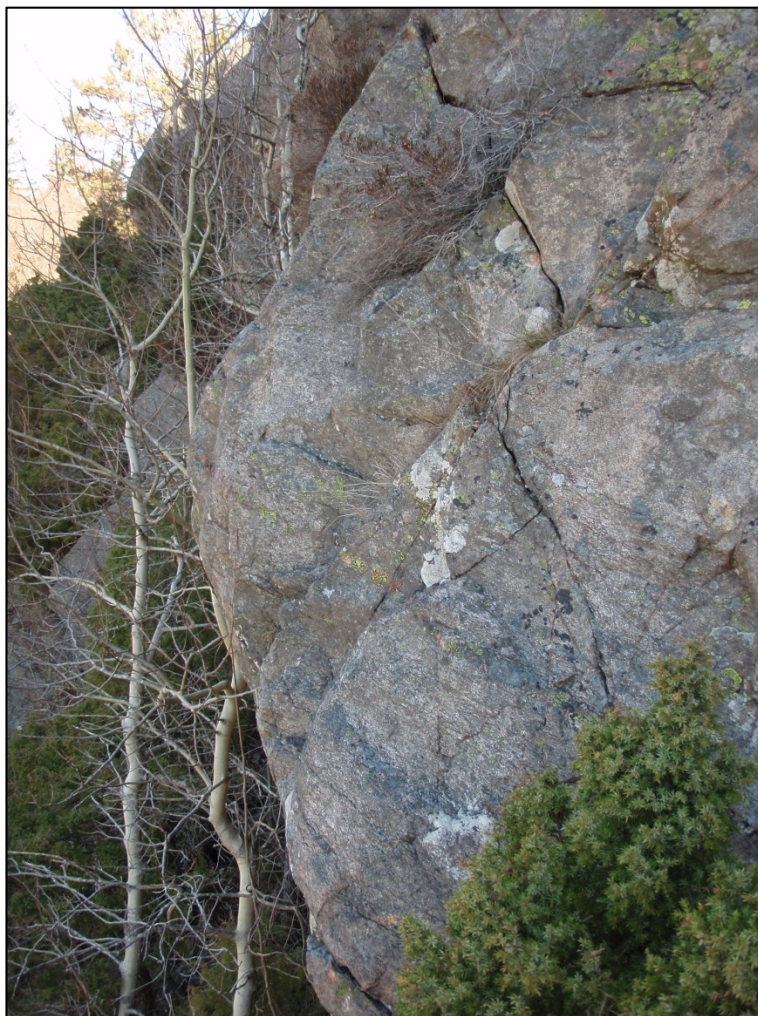
Foto 6. Fastighet 3:4, område för bultning - detalj

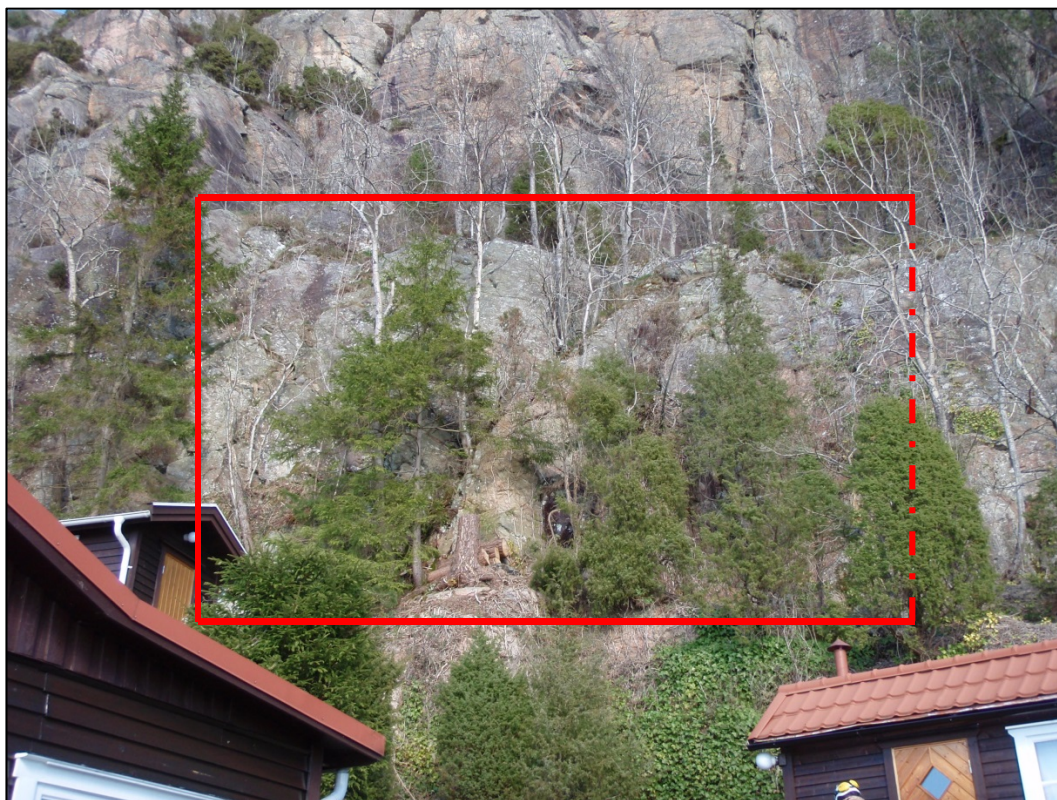
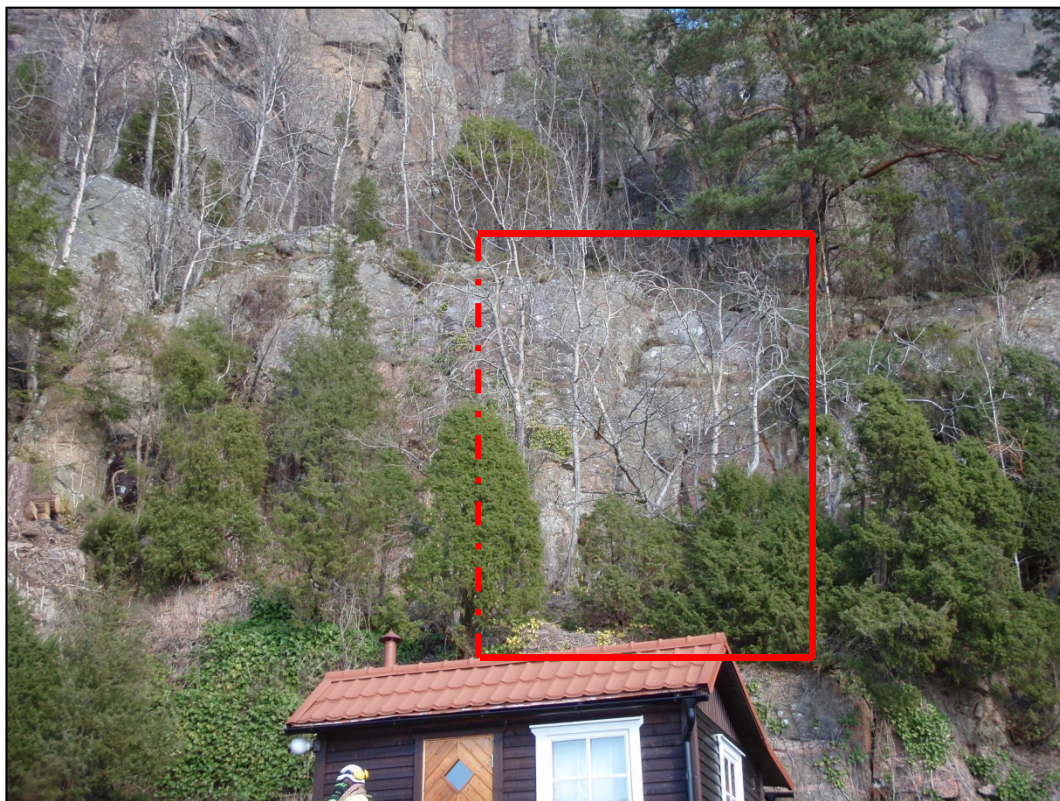
Status: Flertalet block och stenar bedöms ha rasrisk.

Foto 7. Fastighet 3:14, område för åtgärder

Foto 8. Fastighet 3:14, område för åtgärder

Rekommenderade åtgärder: Vegetationsröjning och bergrensning av de block som utgör en rasrisk i det markerade området. Därefter nätning och montering av ett fångstnät på släntkrönet. Beroende på utfallet från bergrensningen kan nätningen behöva kompletteras med viss bultning. Utfallet från bergrensningen kan också visa att nätning kan uteslutas. Den slutliga förstärkningsmängden kan bara göras i anslutning till en entreprenad eller möjligtvis från en mycket detaljerad besiktning.

Uppskattade förstärkningsmängder: 20 meter fångstnät på släntkrönet, 250 m² vegetationsröjning, 250 m² bergnät, 10 stycken bultar, L=3-4 meter.

Uppskattad kostnad: 233 600 kr

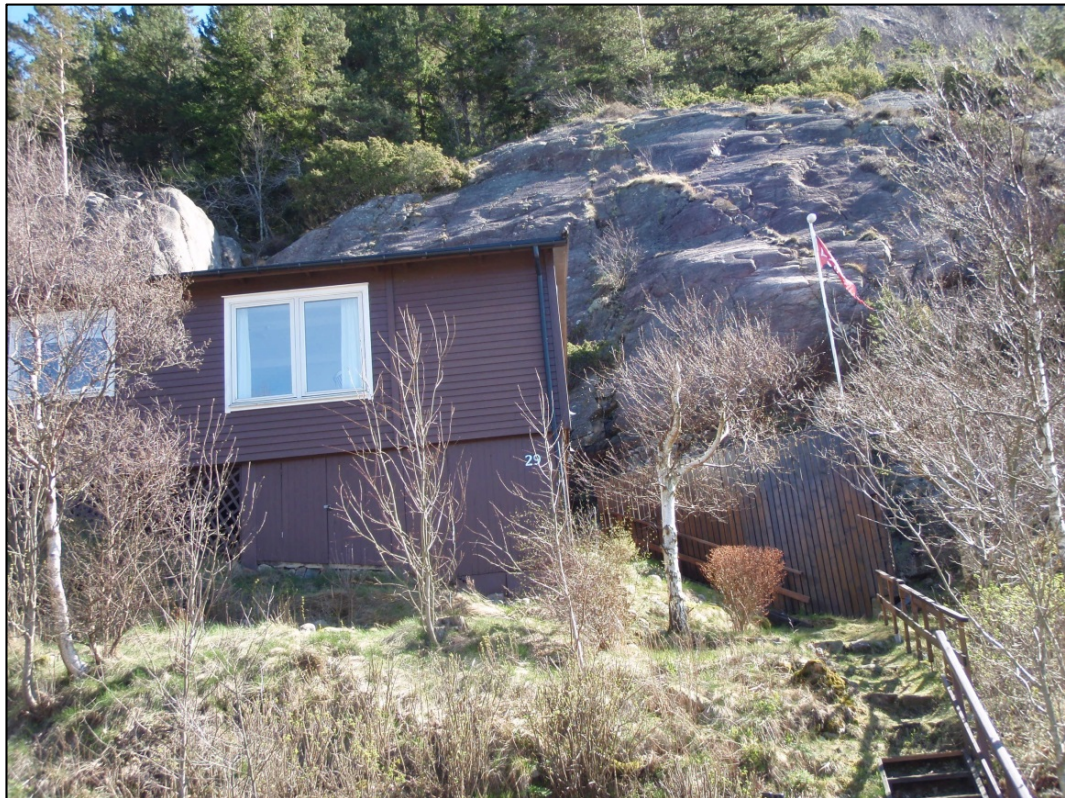
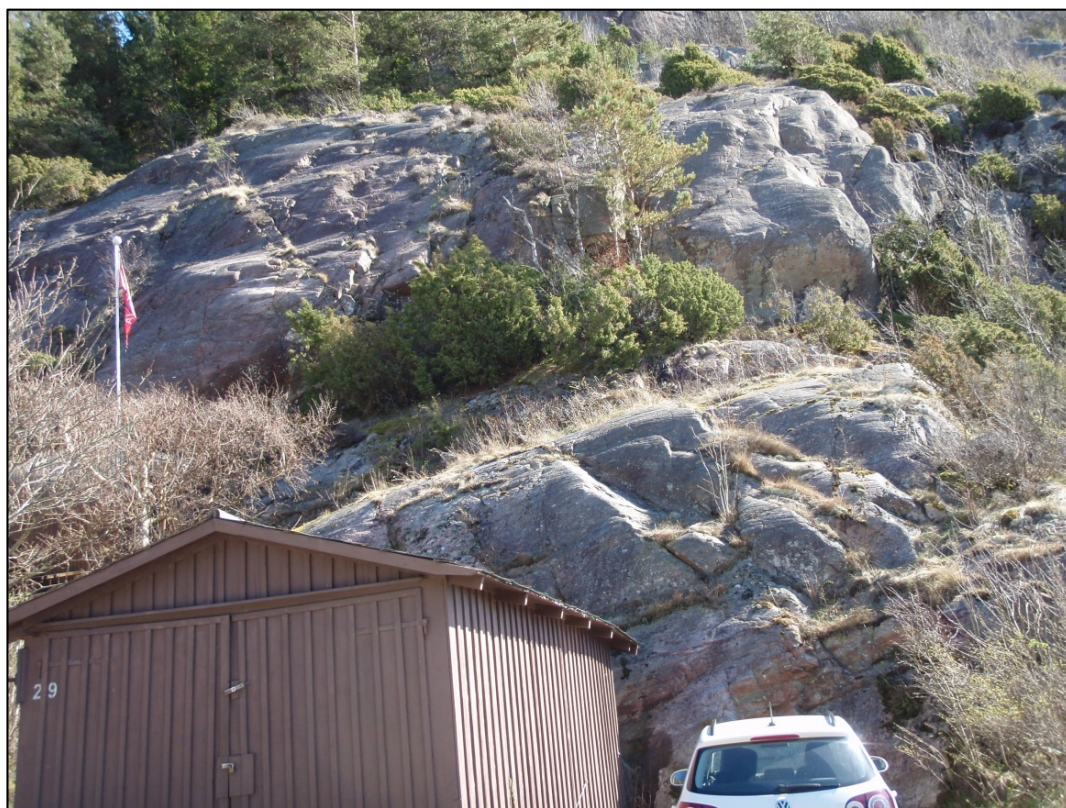
Foto 9. Fastighet 3:16

Status: Bra, stabil rundhäll utan stabilitetsproblem.

Rekommenderade åtgärder: Inga åtgärder.

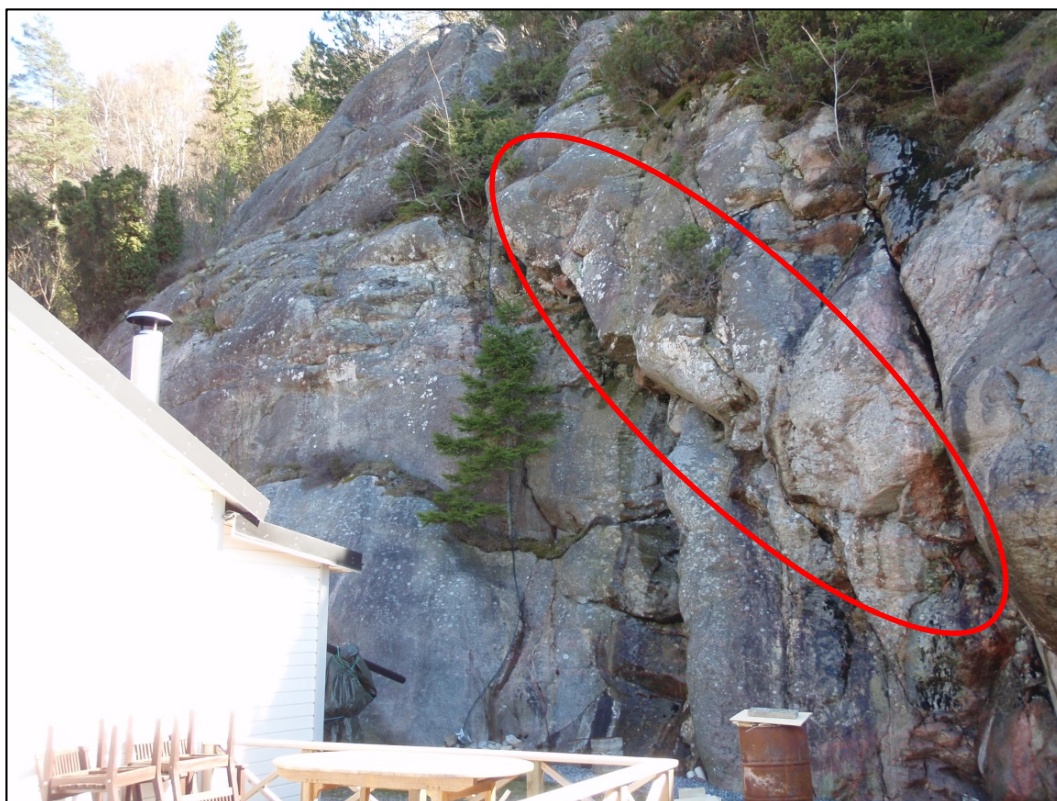
Status: Generellt en bra, stabil rundhäll men det finns ett antal större block med stabilitetsproblem.

Foto 11. Fastighet 3:17, område för åtgärder

Rekommenderade åtgärder: Bultning av området som utgörs av ett diagonalt överhäng.

Förstärkningsmängder: 5 stycken bultar, L=3-4 meter.

Uppskattad kostnad: 14 800 kr

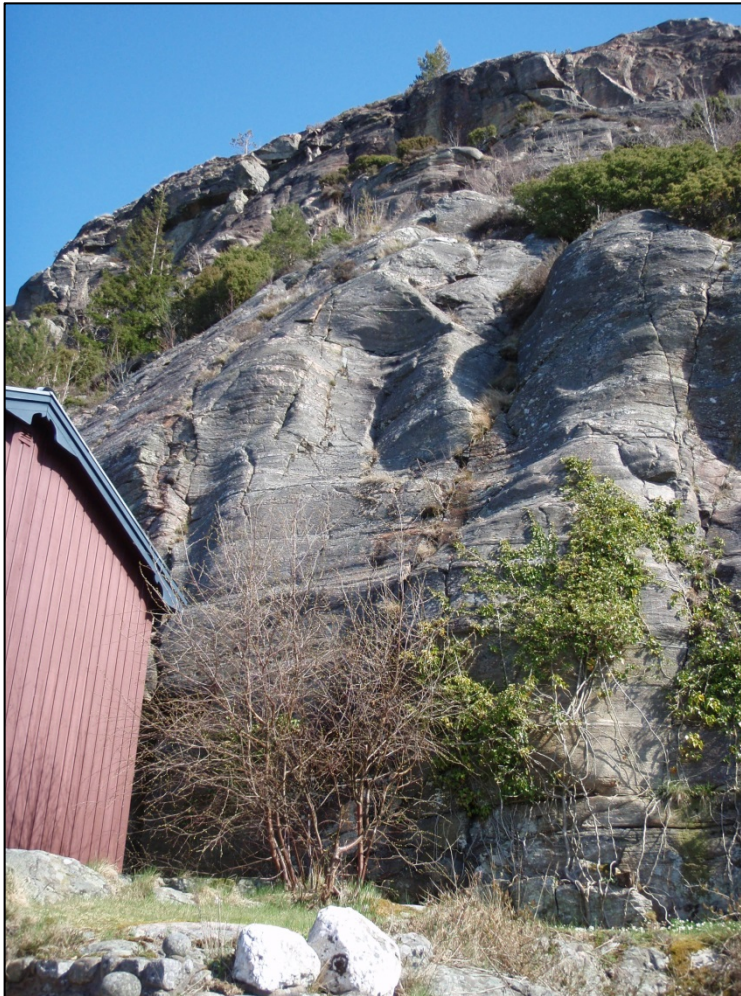
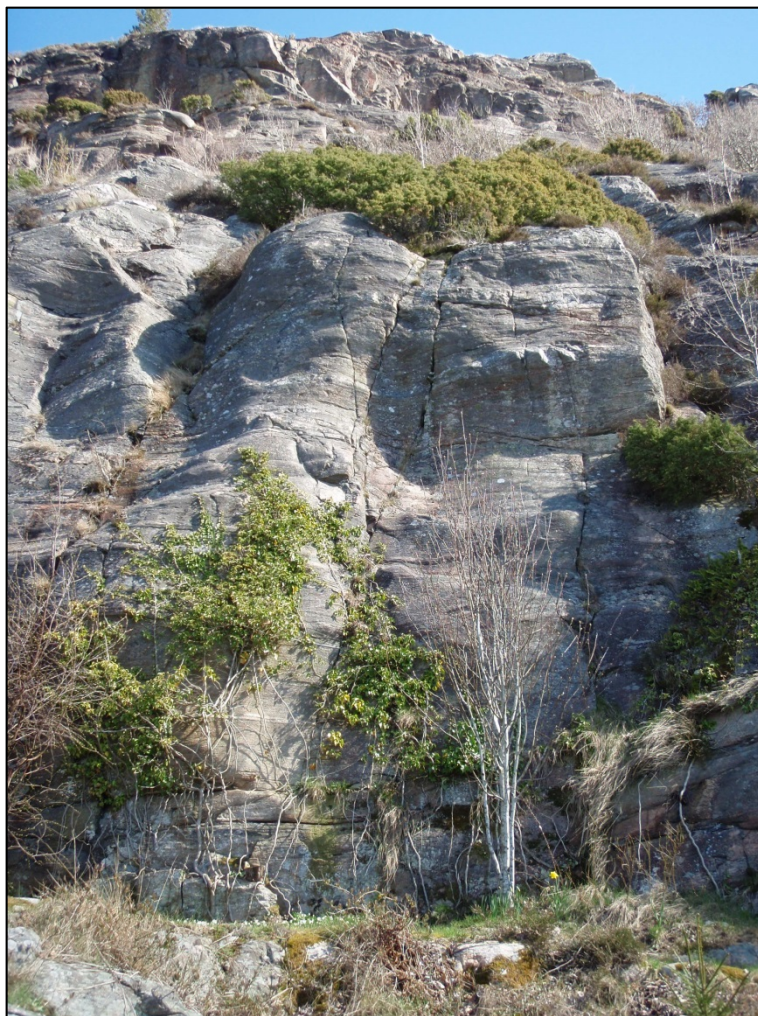
Foto 12. Fastighet 3:18

Status: Bra, stabil rundhäll utan stabilitetsproblem.

Rekommenderade åtgärder: Inga åtgärder.
