Munkedals kommun

Berginventering Gårvik

Kompletterande studie

Datum	2020-11-10
Uppdragsnummer	1320036489
Utgåva/Status	Rev 3

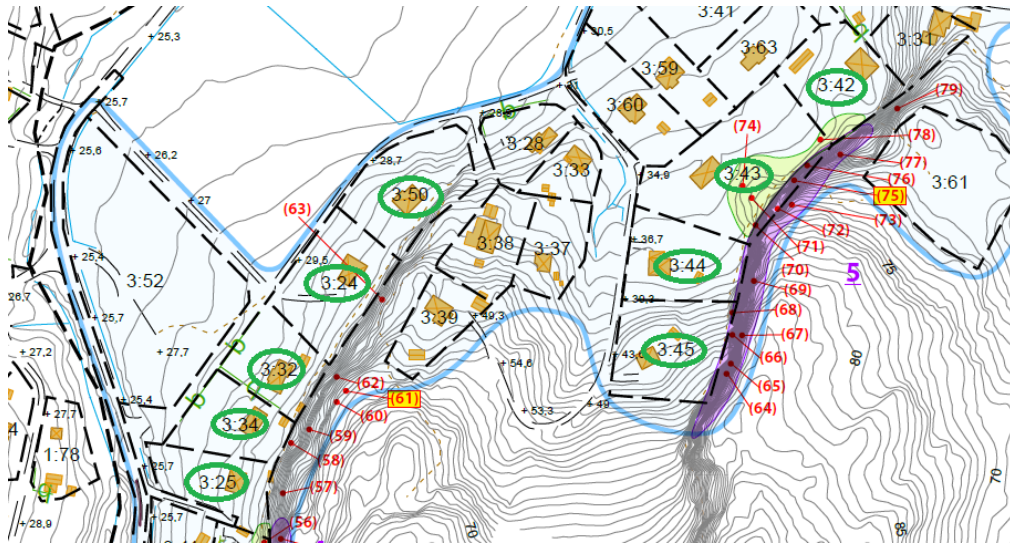
Inom området inspekterades slänterna ovanför fastigheterna: 3:21; 3:51; 3:43; 3:42; 3:45; 3:44; 3:50; 3:24; 3:25; 3:32 samt 3:34. Angränsande bergskärningar till fastigheterna har poängsatts enligt Tabell 5.

Fastighets nr.	Nedbrytande faktorer		Utfall	Resultat	Åtgärdsklass
	Växlighet	Vatten			
3:21	2	2	2	8	B
3:51	2	2	2	8	B
3:43*	1	1	3	6	B
3:42*	2	2	1	4	A
3:45	1	1	2	4	A
3:44	1	1	2	4	A
3:50	2	2	1	4	A
3:24	2	2	2	8	B
3:25	2	2	2	8	B
3:32	3	2	1	5	B
3:34	2	2	2	8	B

* det bedöms att låg risk för att materiella skador kan uppkomma vid ett ras, dessutom är området otillgängligt för människor = låg risknivå.

Figur 2: Översiktbild med inspekterade fastighetstomter markerat med grönt, se bilaga 1 för legend.

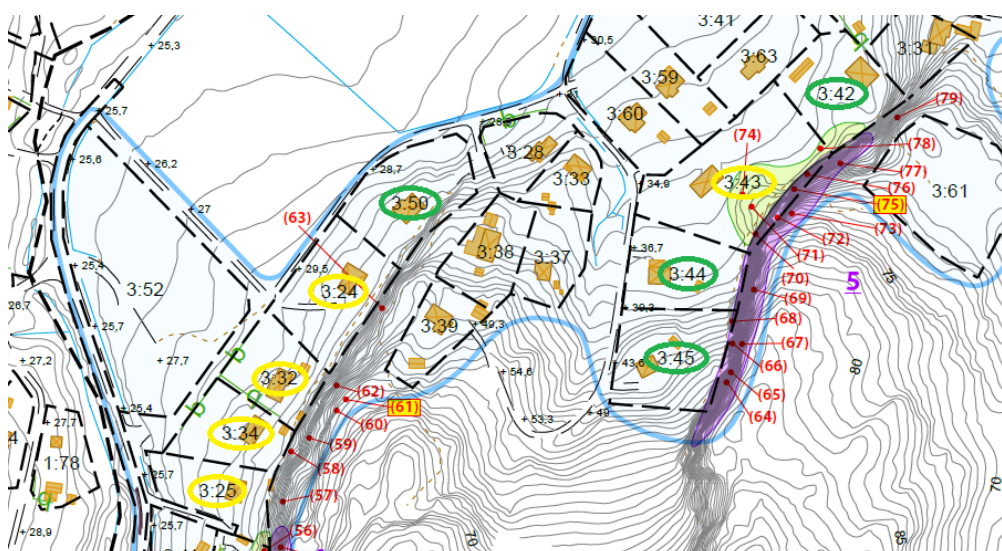
Sannolikhet för ras eller blockutfall har sammanställts för fastigheterna inom det inspekterade området. Risknivån presenteras genom att fastigheterna har färglagts i förhållande till deras risknivå.

Grön = Fortsatt besiktning ej nödvändig
 Gul = Besiktning inom 6 år
 Röd = Åtgärd eller besiktning inom 3 år

Lila markerade områden i Figur 3 indikerar områden som är svåra att besiktiga från marknivå. Området utgörs av en brantstående klippvägg med på vissa ställen överhäng.

Figur 3: Översiktsbild visande sannolikhet för ras och blockutfall.

Klippväggen längst fastigheterna 3:25, 3:34, 3:32 och 3:24 ska besiktigas med ett 6 års intervall. Generellt gäller att vegetation i form av träd, buskar etc. som växer längst klippväggen ska rensas bort. Lösa bergblock som uppkommer på grund av frostsprängning ska lokaliseras och skrotas.

För klippväggen längst fastighet 3:42, 3:43, 3:44 och 3:45 anses fortsatt besiktning ej nödvändig med avseende att det bedöms som låg risk för att materiella skador kan uppkomma vid ett ras. Upptagningsområdet intill klippväggen för blockutfall är otillgängligt för människor. Mindre blockansamling i ovanförhängande terräng bedöms inte utgöra någon ytterligare risk.
