Munkedals kommun

Berginventering Gårvik

Kompletterande studie

Datum	2013-10-15
Uppdragsnummer	1320000761
Utgåva/Status	Rev 1

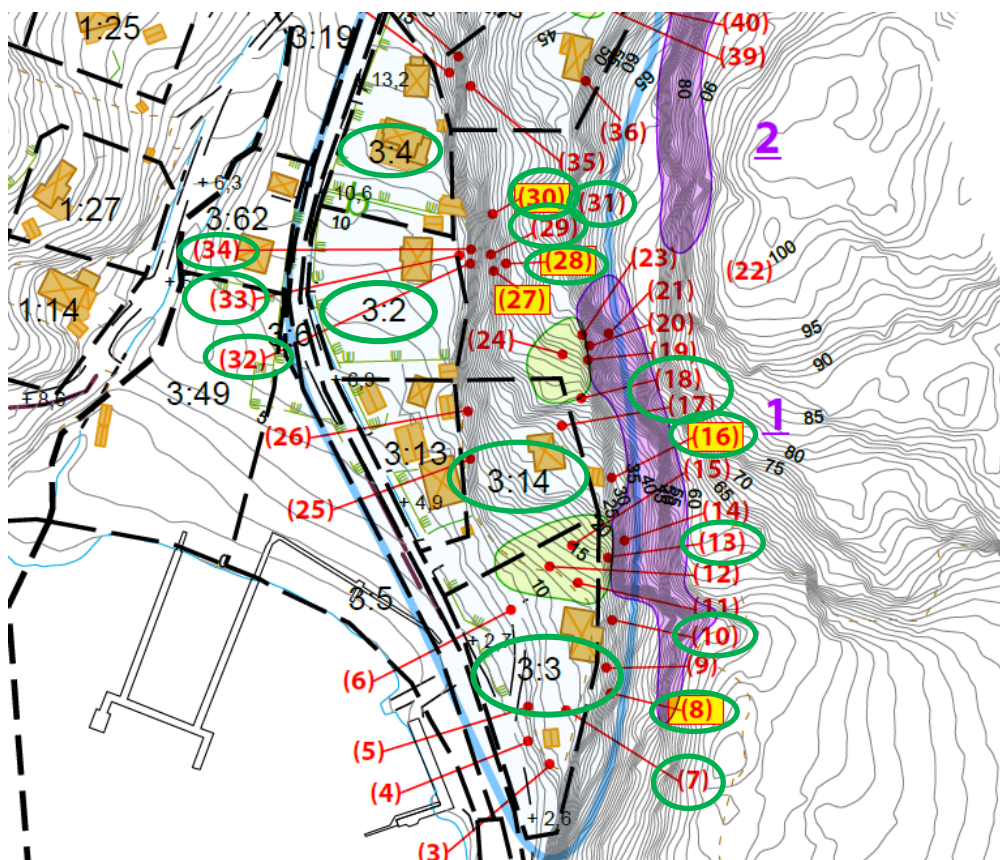
Figur 1 Område 1

Inom område 1 inspekterades bergslänterna i anslutning till fastigheterna 3:3; 3:4; 3:14; 3:2.

Fastighet	Närhet till slänt	Bergkvalitet	Värdering
3:3	3	3	9
3:14	3	3	9
3:2	3	3	9
3:4	3	3	9

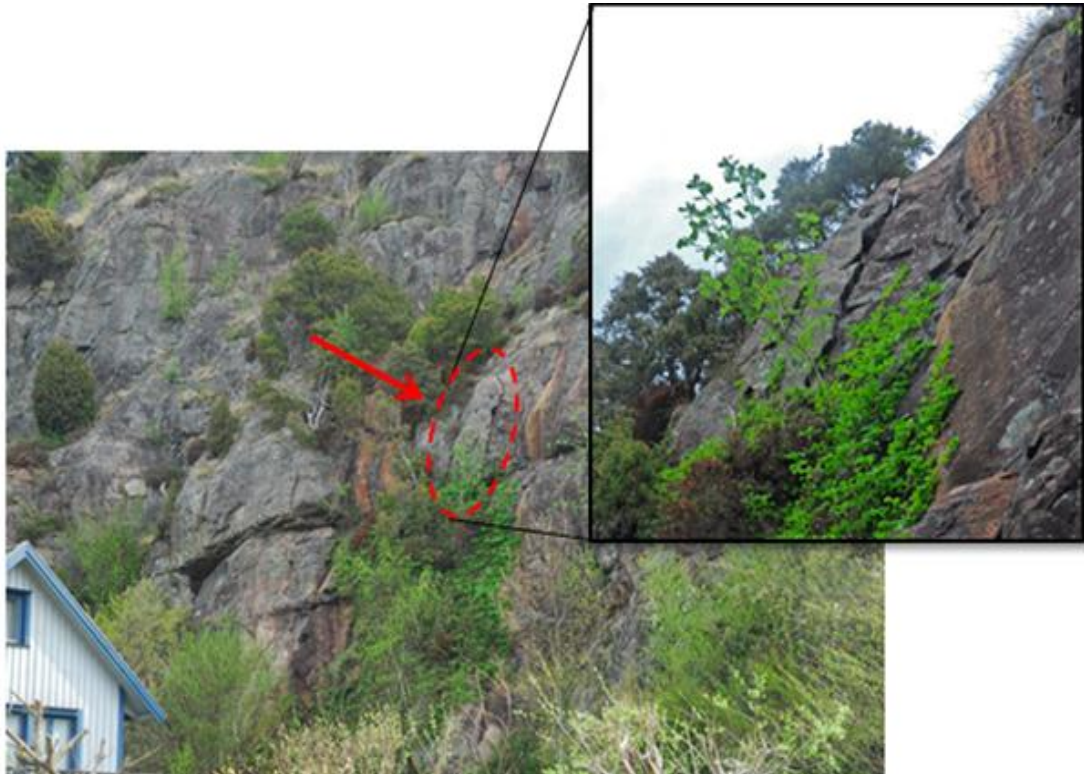
Figur 2 Bild över fastighet 3:2. Stor risk för blockfall med stor sannolikhet att huset blir skadat. Bilder är tagna bakom huset på ett höjd av 20-30 m, höjden nås från marknivå.

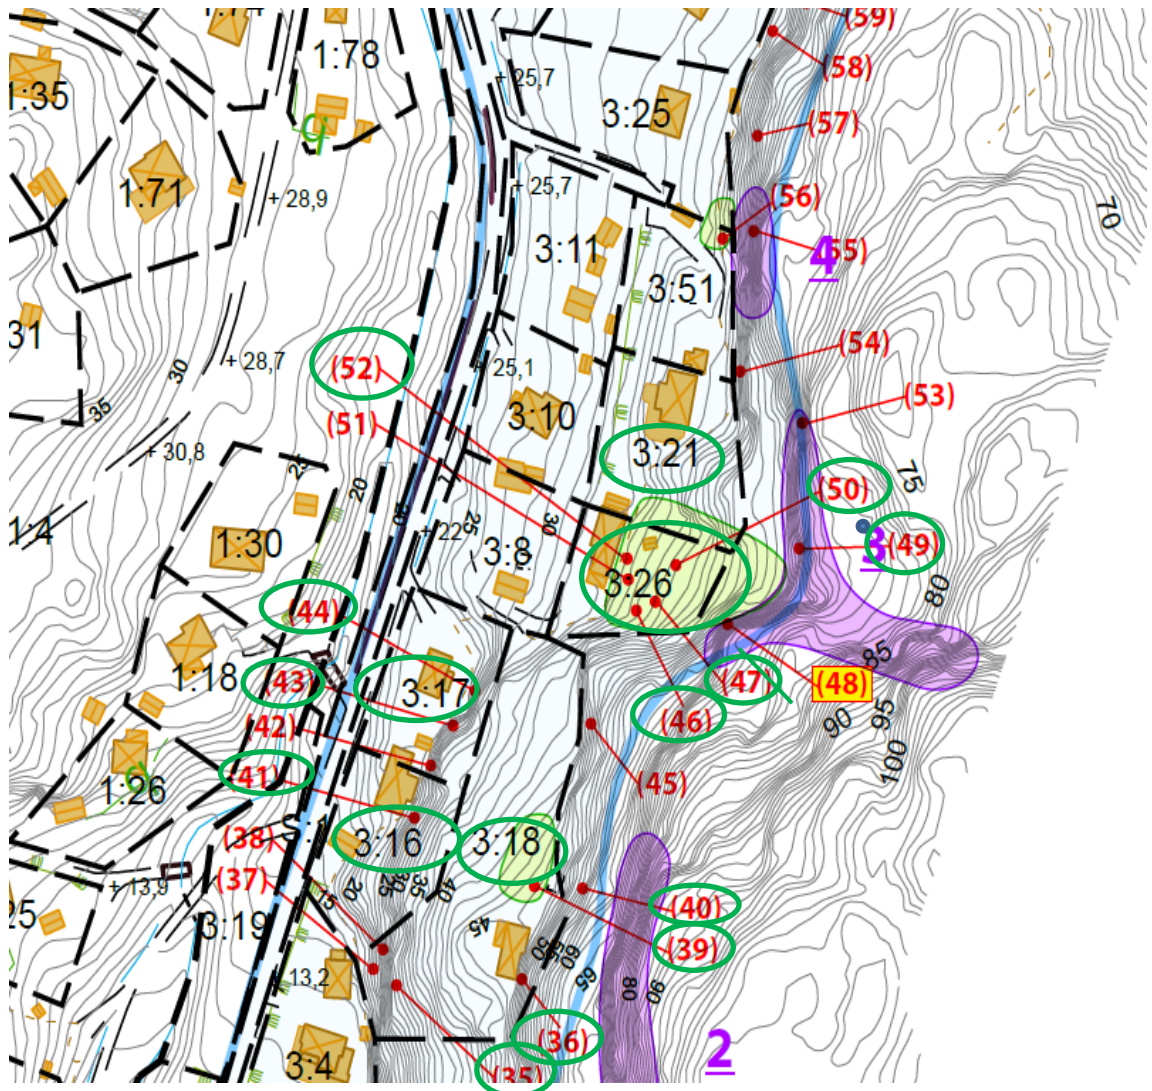
Figur 4 Område 2

Inom område 2 inspekterades slänterna ovanför fastigheterna 3:16; 3:18; 3:17 samt 3:26. En värdering ges i tabell 3.

Fastighet	Närhet till slänt	Bergkvalitet	Värdering
3:16	3	2	6
3:18	3	2	6
3:17	3	2	6
3:26*	3	1	3

*stor blockansamling bakom huset men liten risk för att detta kan röra sig och orsaka ras

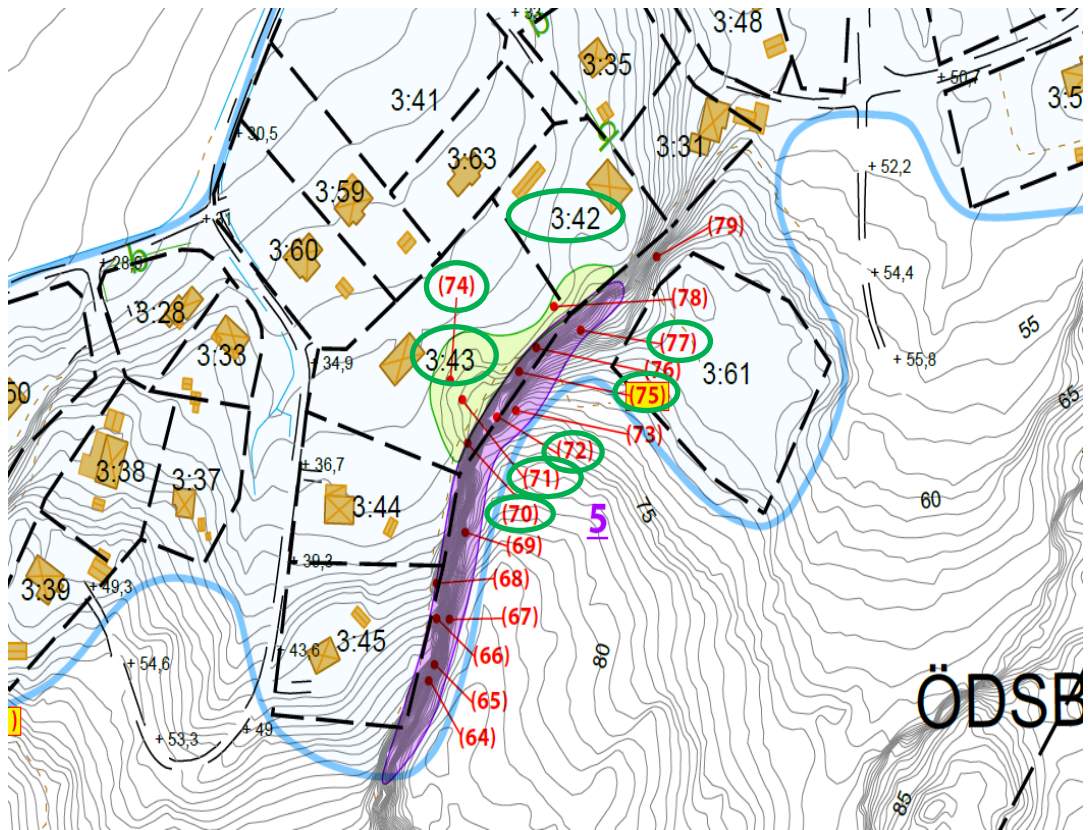
Figur 5 Område 3

Inom område inspekterades slänterna ovanför fastigheterna: 3:21; 3:51; 3:43 samt 3:42 (se värdering i tabell 4 samt karta i figur 5).

Fastighet	Närhet till slänt	Bergkvalitet	Värdering
3:21	1	2	3
3:51	1	3	3
3:43*	1	3	3
3:42*	1	3	3

* det bedöms att låg risk för att materiella skador kan uppkomma vid ett ras, dessutom är området otillgänglig för människor = låg risknivå.

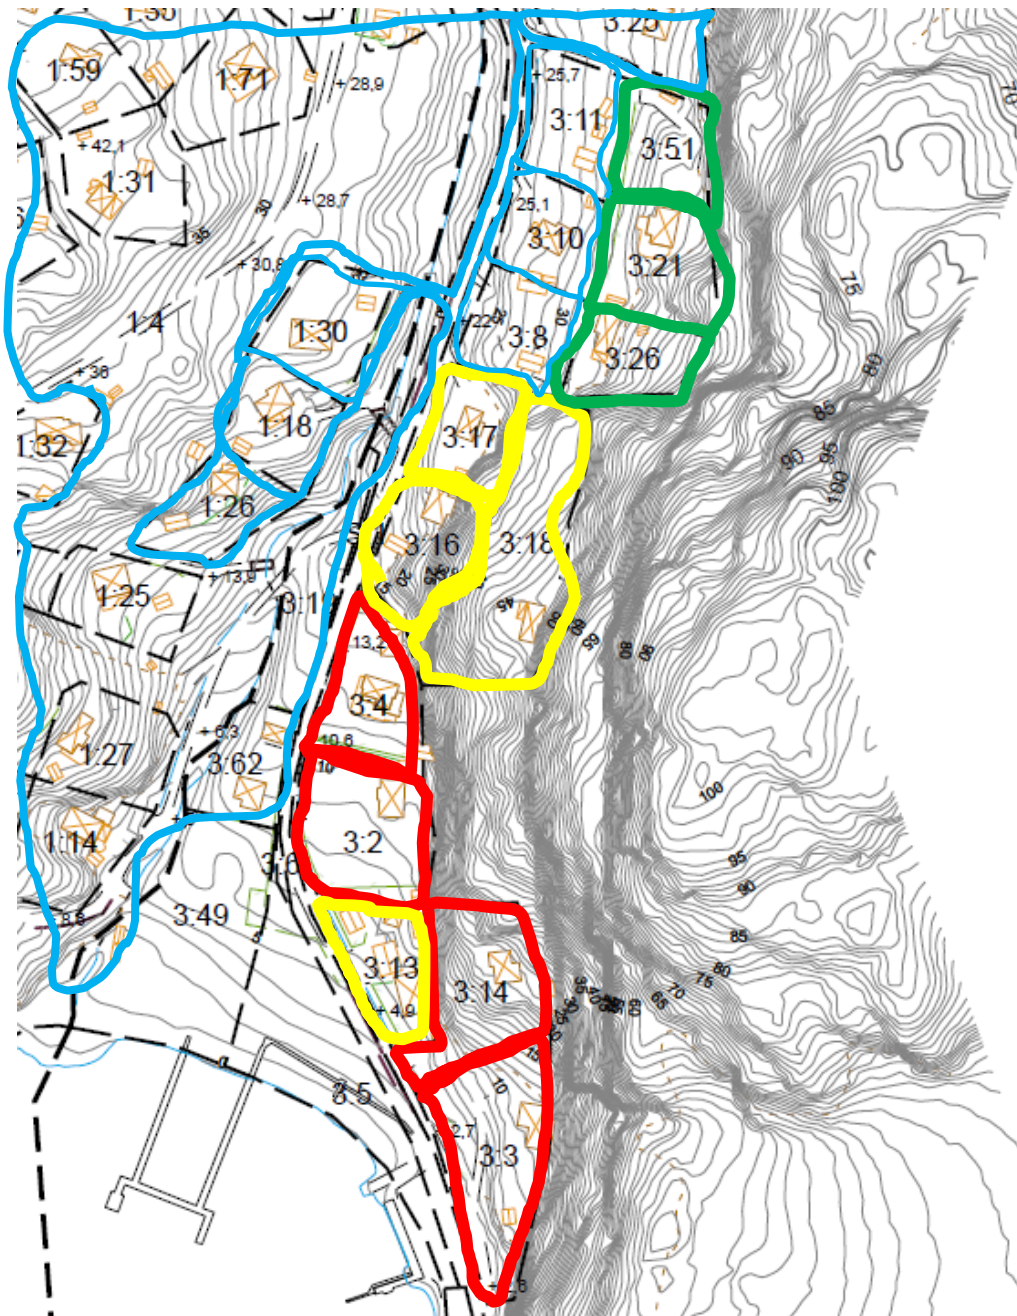
Figur 6 Karta visande risknivåer för område 1. Grön= låg risk för skada. Gul = viss risk för skada. Röd = stor risk för skada. Blå = område som ej ingår i någon bedömning eller inventering.

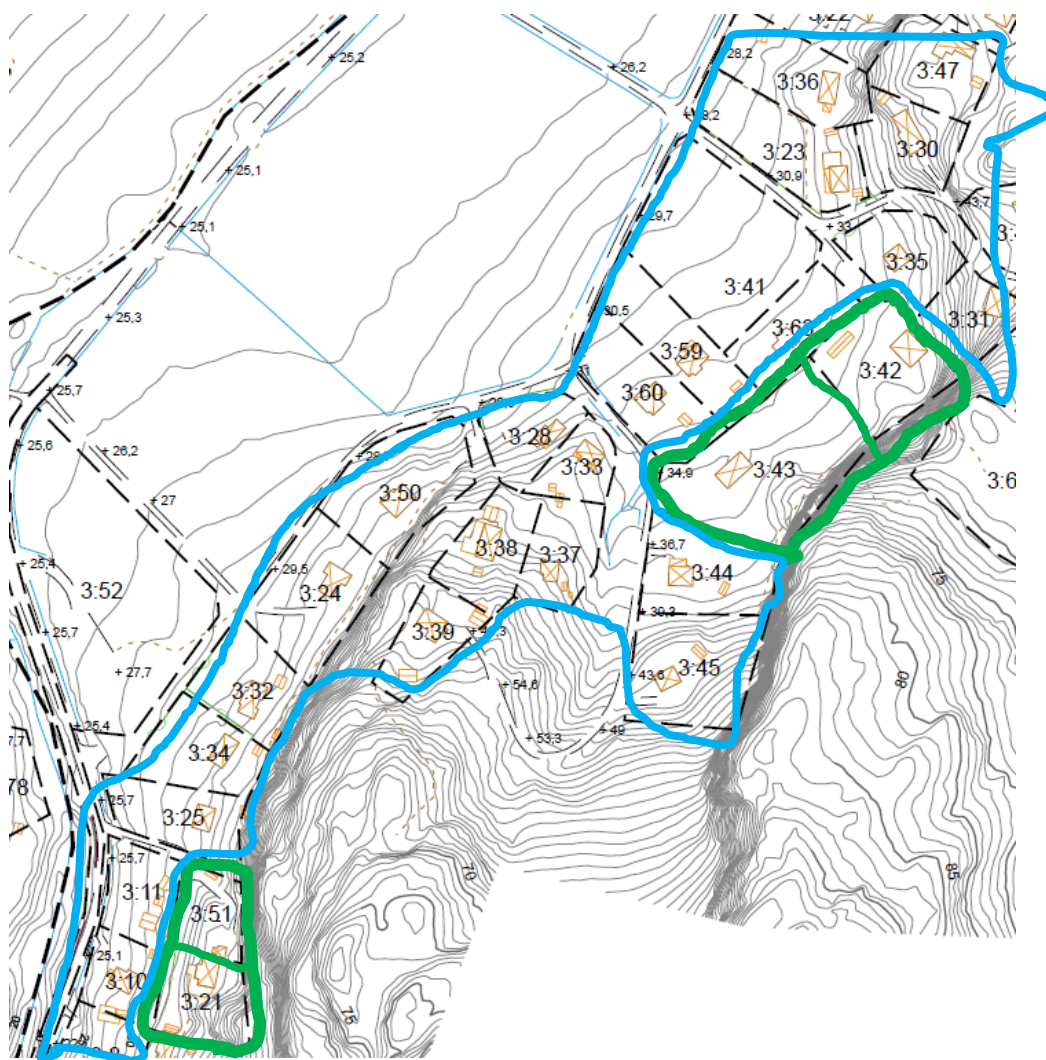
Figur 7 Karta visande risknivå för område 2. Grön= låg risk för skada. Gul = viss risk för skada. Röd = stor risk för skada. Blå = område som ej ingår i någon bedömning eller inventering.
