Projekterings-PM/Geoteknik

Vässjeområdet - Västra
Hällevadsholm, Munkedals kommun
Detaljplan

Uppdragsnr: 22079-1

Bohusgeo AB 2022-11-11

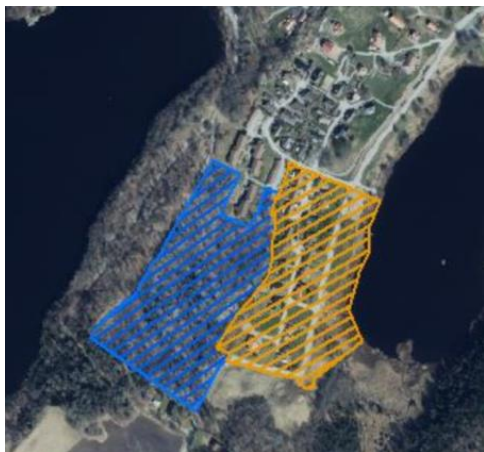
Figur 1. Blå skraffering anger det i denna PM berörda område.

Inom det västra Vässjeområdet, se blå skraffering i figur 1, planeras främst bostadsbebyggelse.

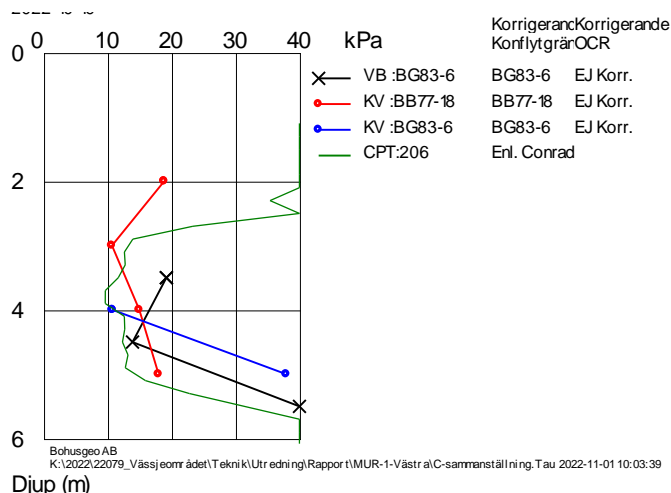
Figur 1. Korrigerad skjuvhållfasthet

Skjuvhållfastheten har i fält bestämts genom vingförsök och CPT-sonderingar och på laboratorium genom konförsök. I figur 1 redovisas en sammanställning korrigerad skjuvhållfasthet.
